Maßnahme zur Beantragung

Mi 003, Uphouser Bach

Aufnahme der Verrohrung des Uphouser Mühlenbaches und Verlegung in den angrenzenden Entwicklungstreifen.

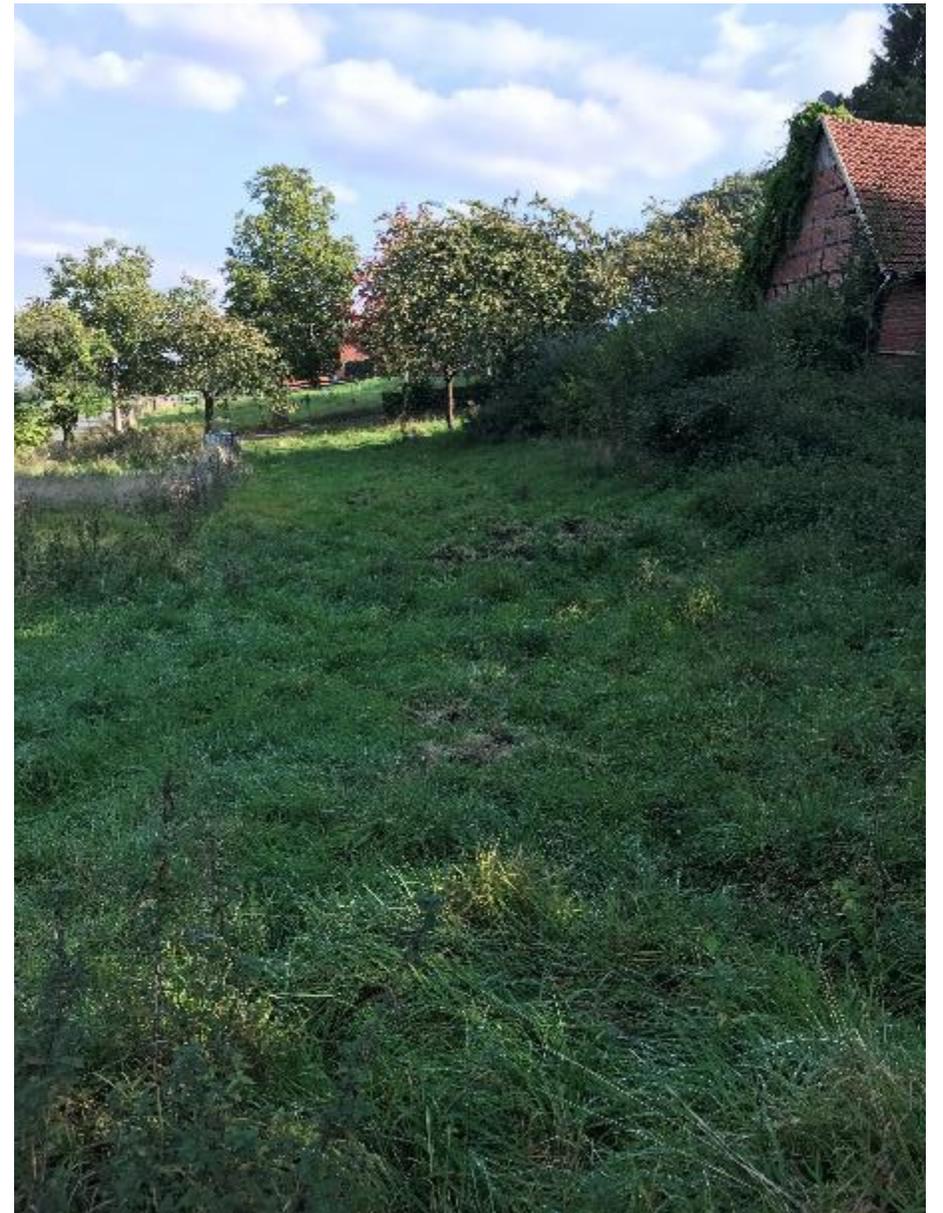
Strukturbeeinträchtigungen am Uphauser Bach

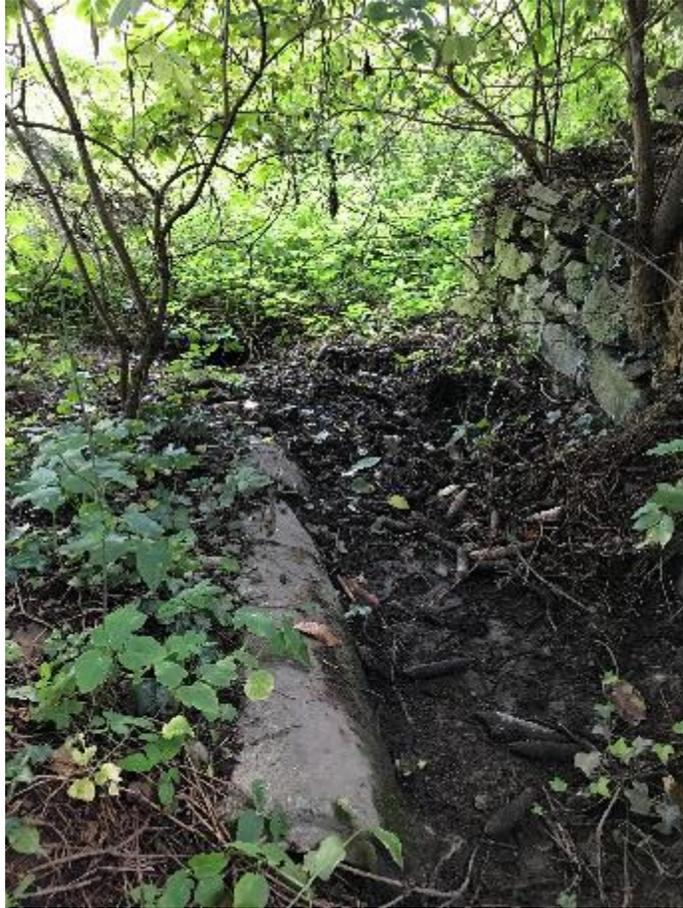
Uferbefestigung aus Baustoffen

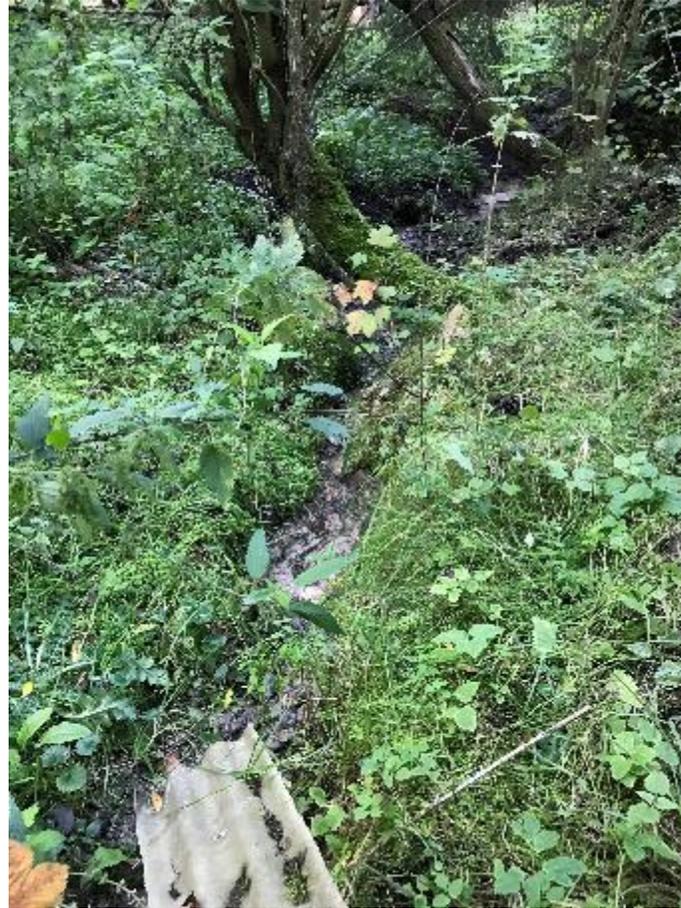
Querungshindernisse im
beengten Bachlauf

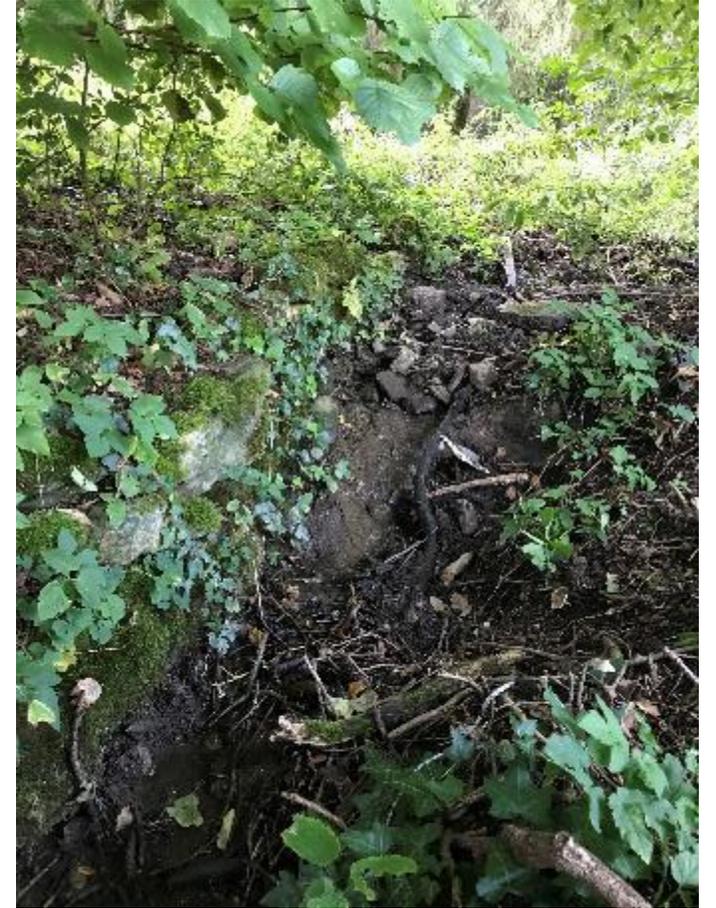
Sohlabsturz ca. 20 cm
