# Brandbach kommt raus aus dem Korsett

**Renaturierung:** Das Gewässer soll wieder durchgängig fließen. Dadurch sollen sich mehr Tiere und Pflanzen ansiedeln. Die momentanen Baggerarbeiten schaden nicht, sondern helfen der Natur

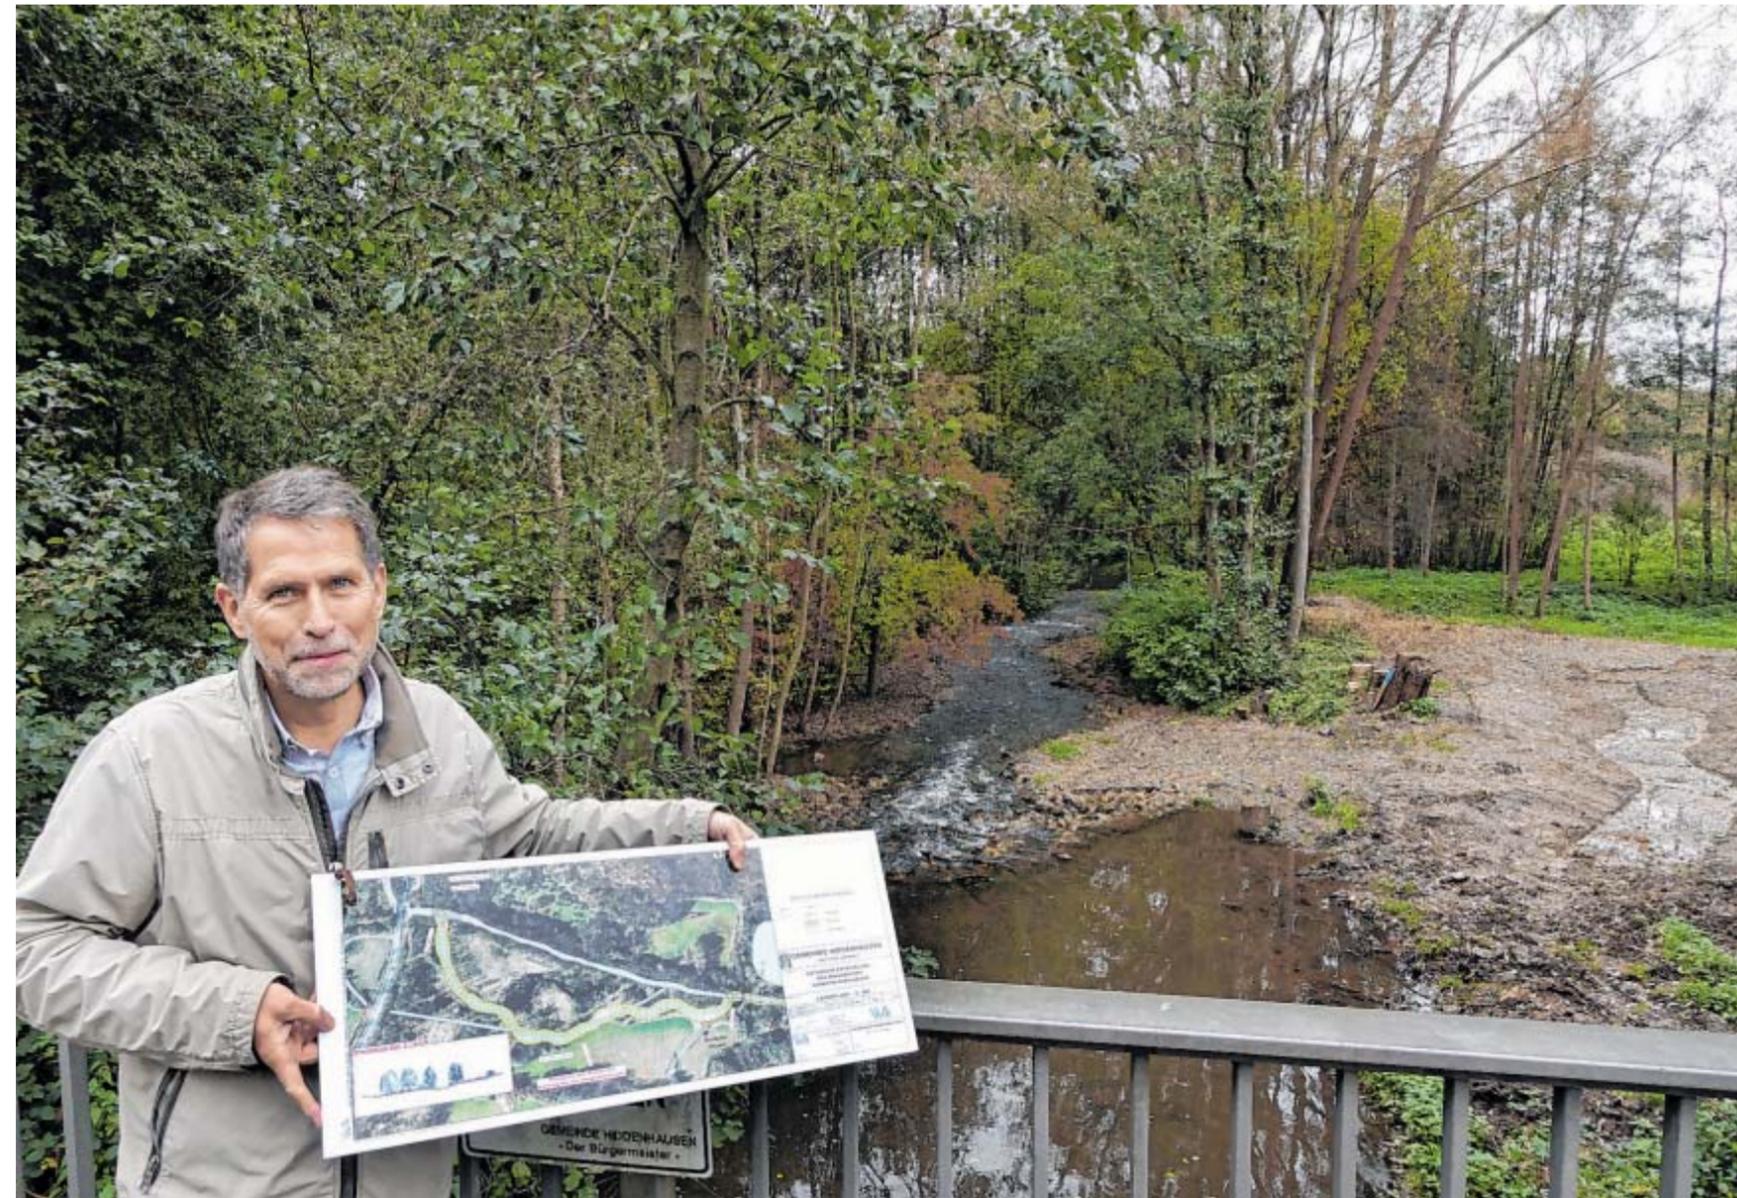
**Plan:** Volker Braun, Umweltamtsleiter in Hiddenhausen, steht auf der Brücke an der Industriestraße und zeigt einen Gebietsplan. Hinter ihm mittig ist der momentane Flusslauf zu sehen, rechts bereits erste Arbeiten am neuen Flussbett. Der alte Bachverlauf hat auf dem Bild eine blaue Färbung, der neue eine grün-blaue. FOTOS: ALEXANDER JENNICHES

Der Bach wird in den kommenden Wochen an der Brücke kurz vor der Tennishalle in Hiddenhausen umgeleitet. Das alte Flussbett bleibt bestehen, damit es den neuen Hauptverlauf bei Hochwasser entlasten kann. Das neue Flussbett wird ein Stück abgesenkt, so dass das Wasser bei Normalstand größtenteils den neuen Verlauf nimmt. Das alte Flussbett soll jedoch nach wie vor Wasser tragen, allerdings deutlich weniger als bisher.

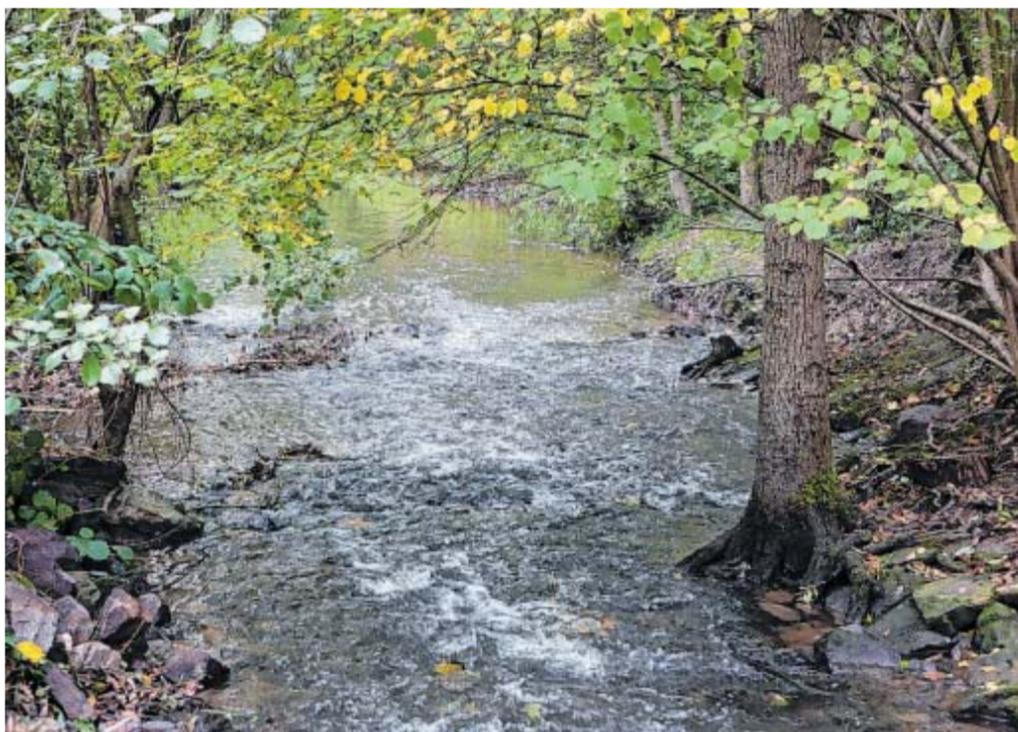
**Lebendig:** So munter wie hier soll der Brandbach zukünftig an mehreren Stellen sprudeln.

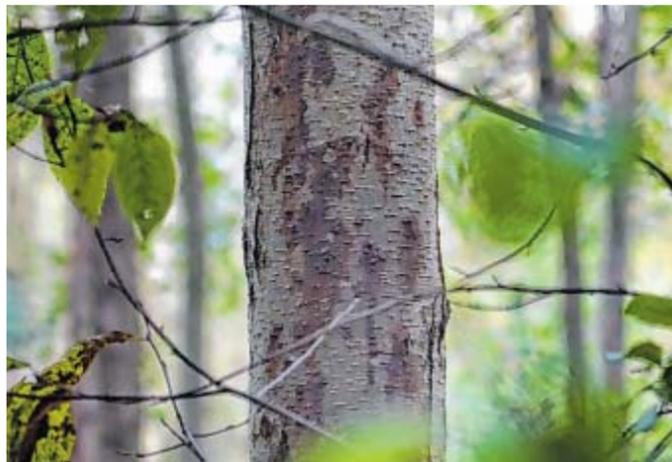
**Krank:** Einige Erlen sind durch einen Pilz erkrankt und werden gefällt. Ihr Holz kommt in den Bach, dient Tieren als Unterschlupf.
