# Der Lehmkefluss in Hille - einer von vielen...

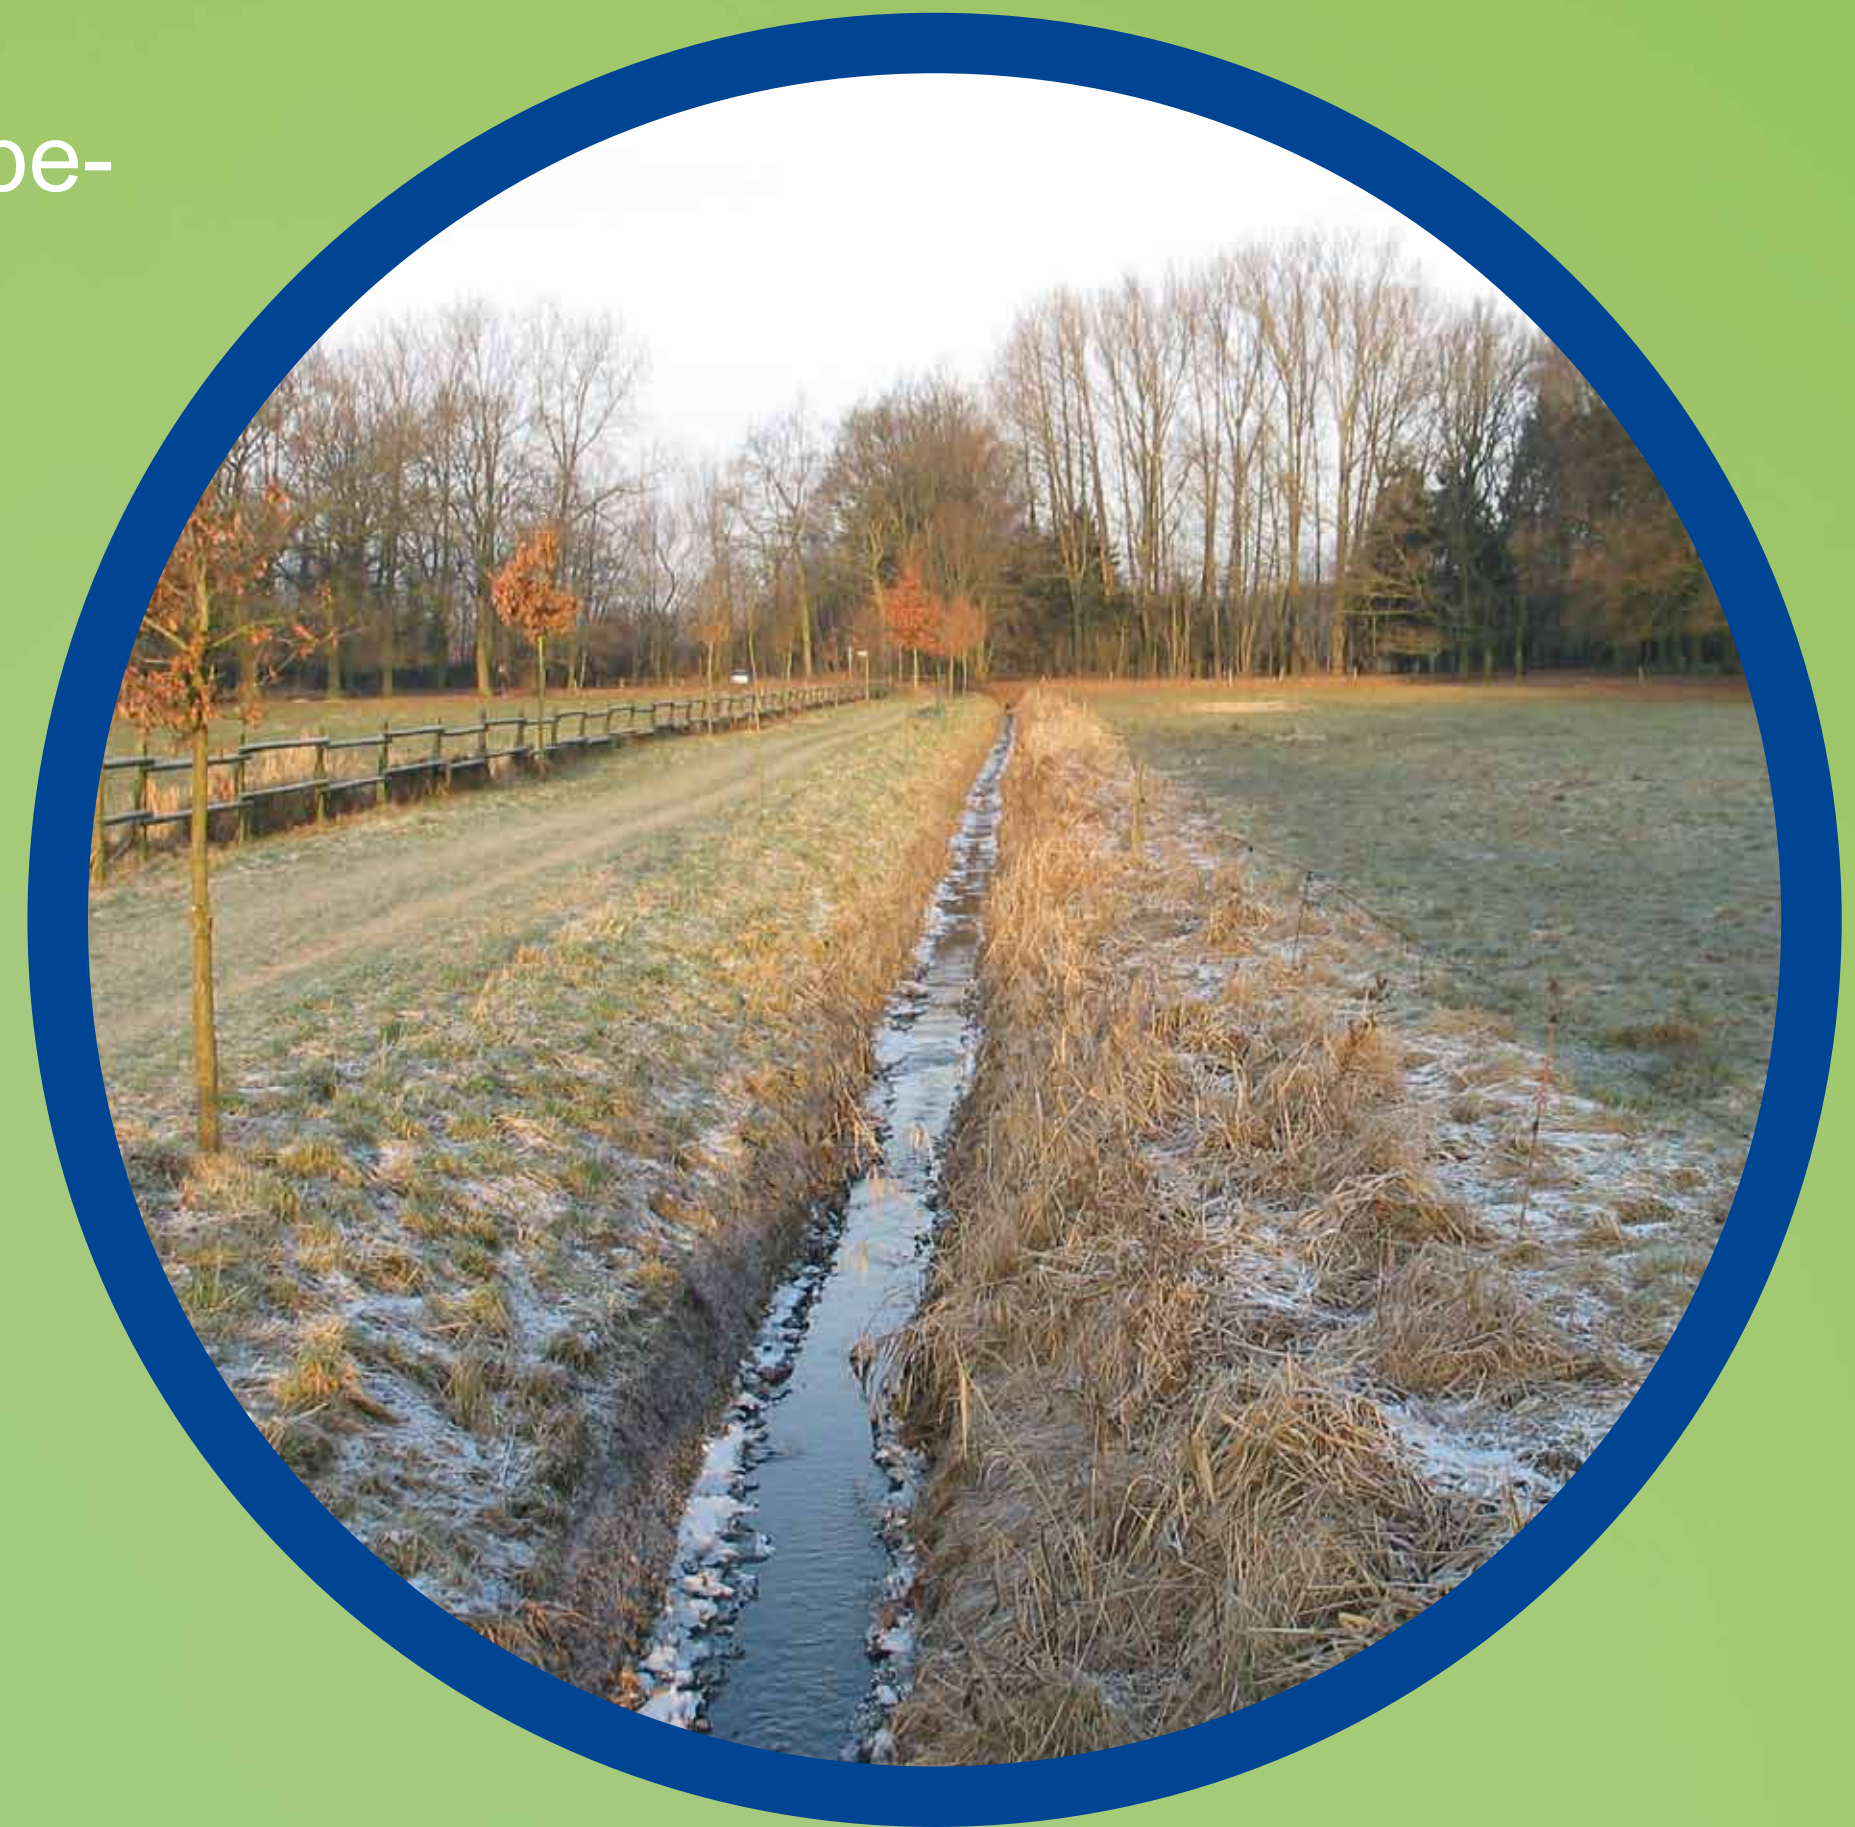
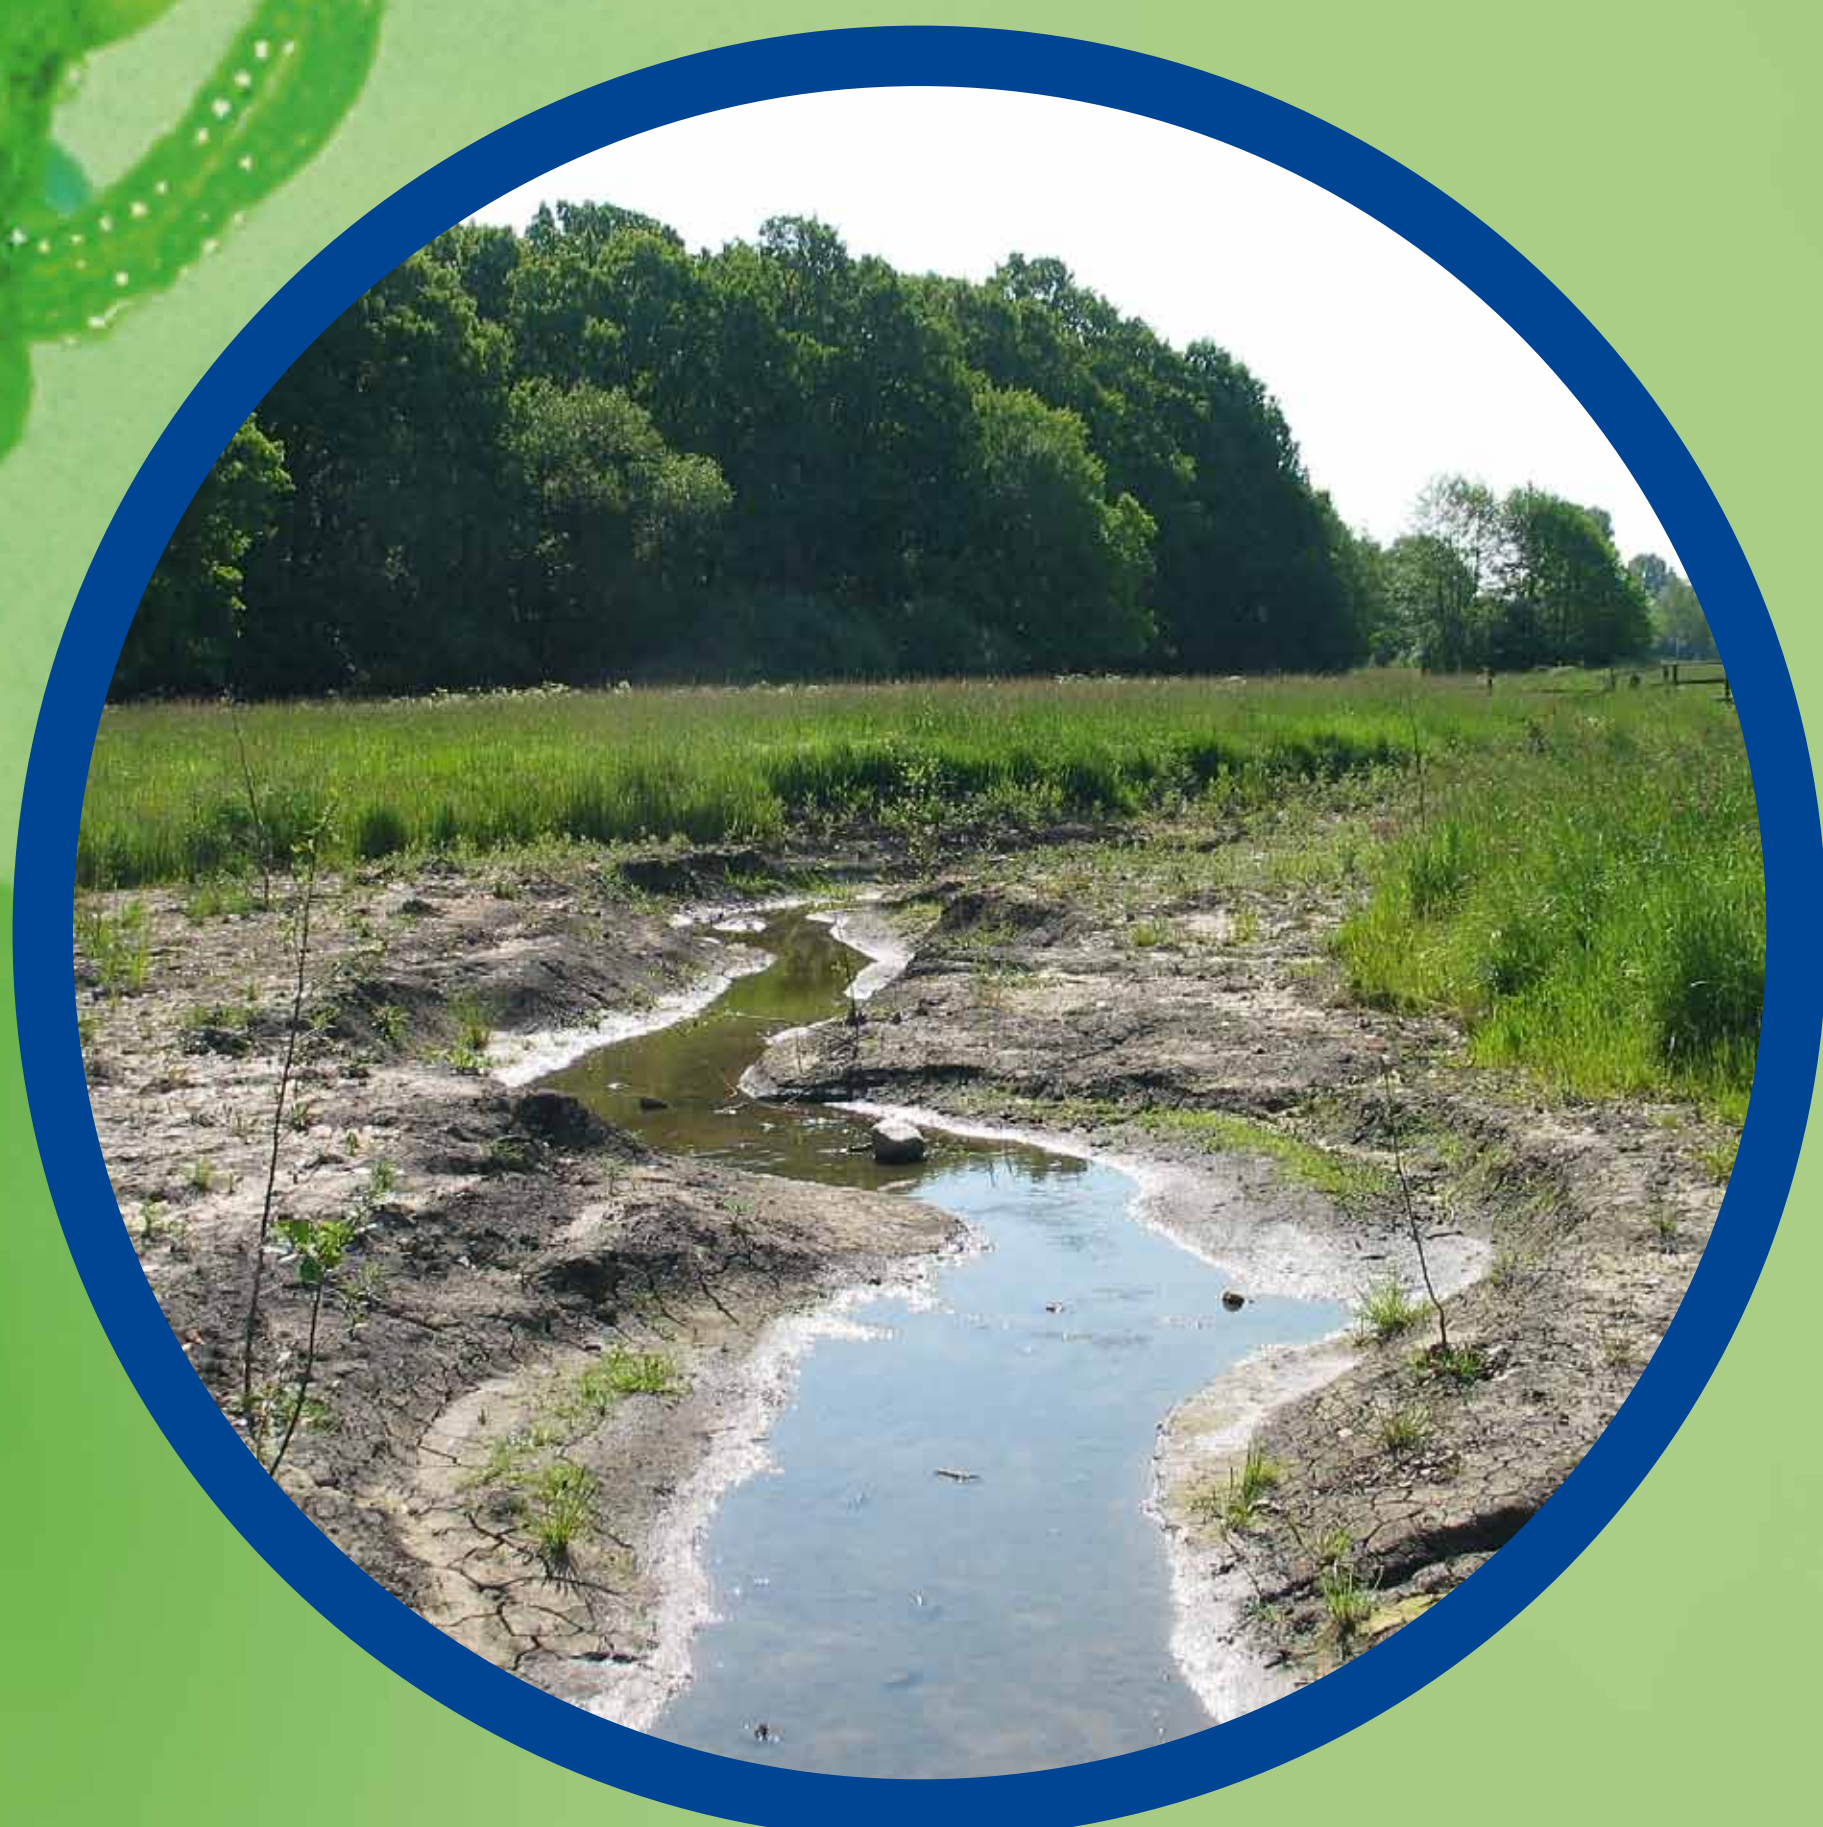
Der Lehmkefluss wurde wie viele andere Bäche begradigt, vertieft und mit einem regelmäßigen Profil versehen. Ziel war es, die angrenzenden Flächen zu entwässern und so besser landwirtschaftlich nutzen zu können.

Die Bachaue, die natürlicherweise von Verlagerungen des Bachbettes, von zeitweiligen Überschwemmungen, von Sedimentumlagerungen und von einem stark schwankenden Grundwasserspiegel geprägt ist, wurde zerstört, mit ihr auch die ursprüngliche Artenvielfalt.

Auf Initiative der Gemeinde Hille haben wir einen 180 m langen Abschnitt des Lehmkeflusses renaturiert: Die angrenzende Fläche wurde abgesenkt. In der neuen Bachaue haben wir für den Lehmkefluss ein sehr unregelmäßiges mäandrierendes Bachbett angelegt.

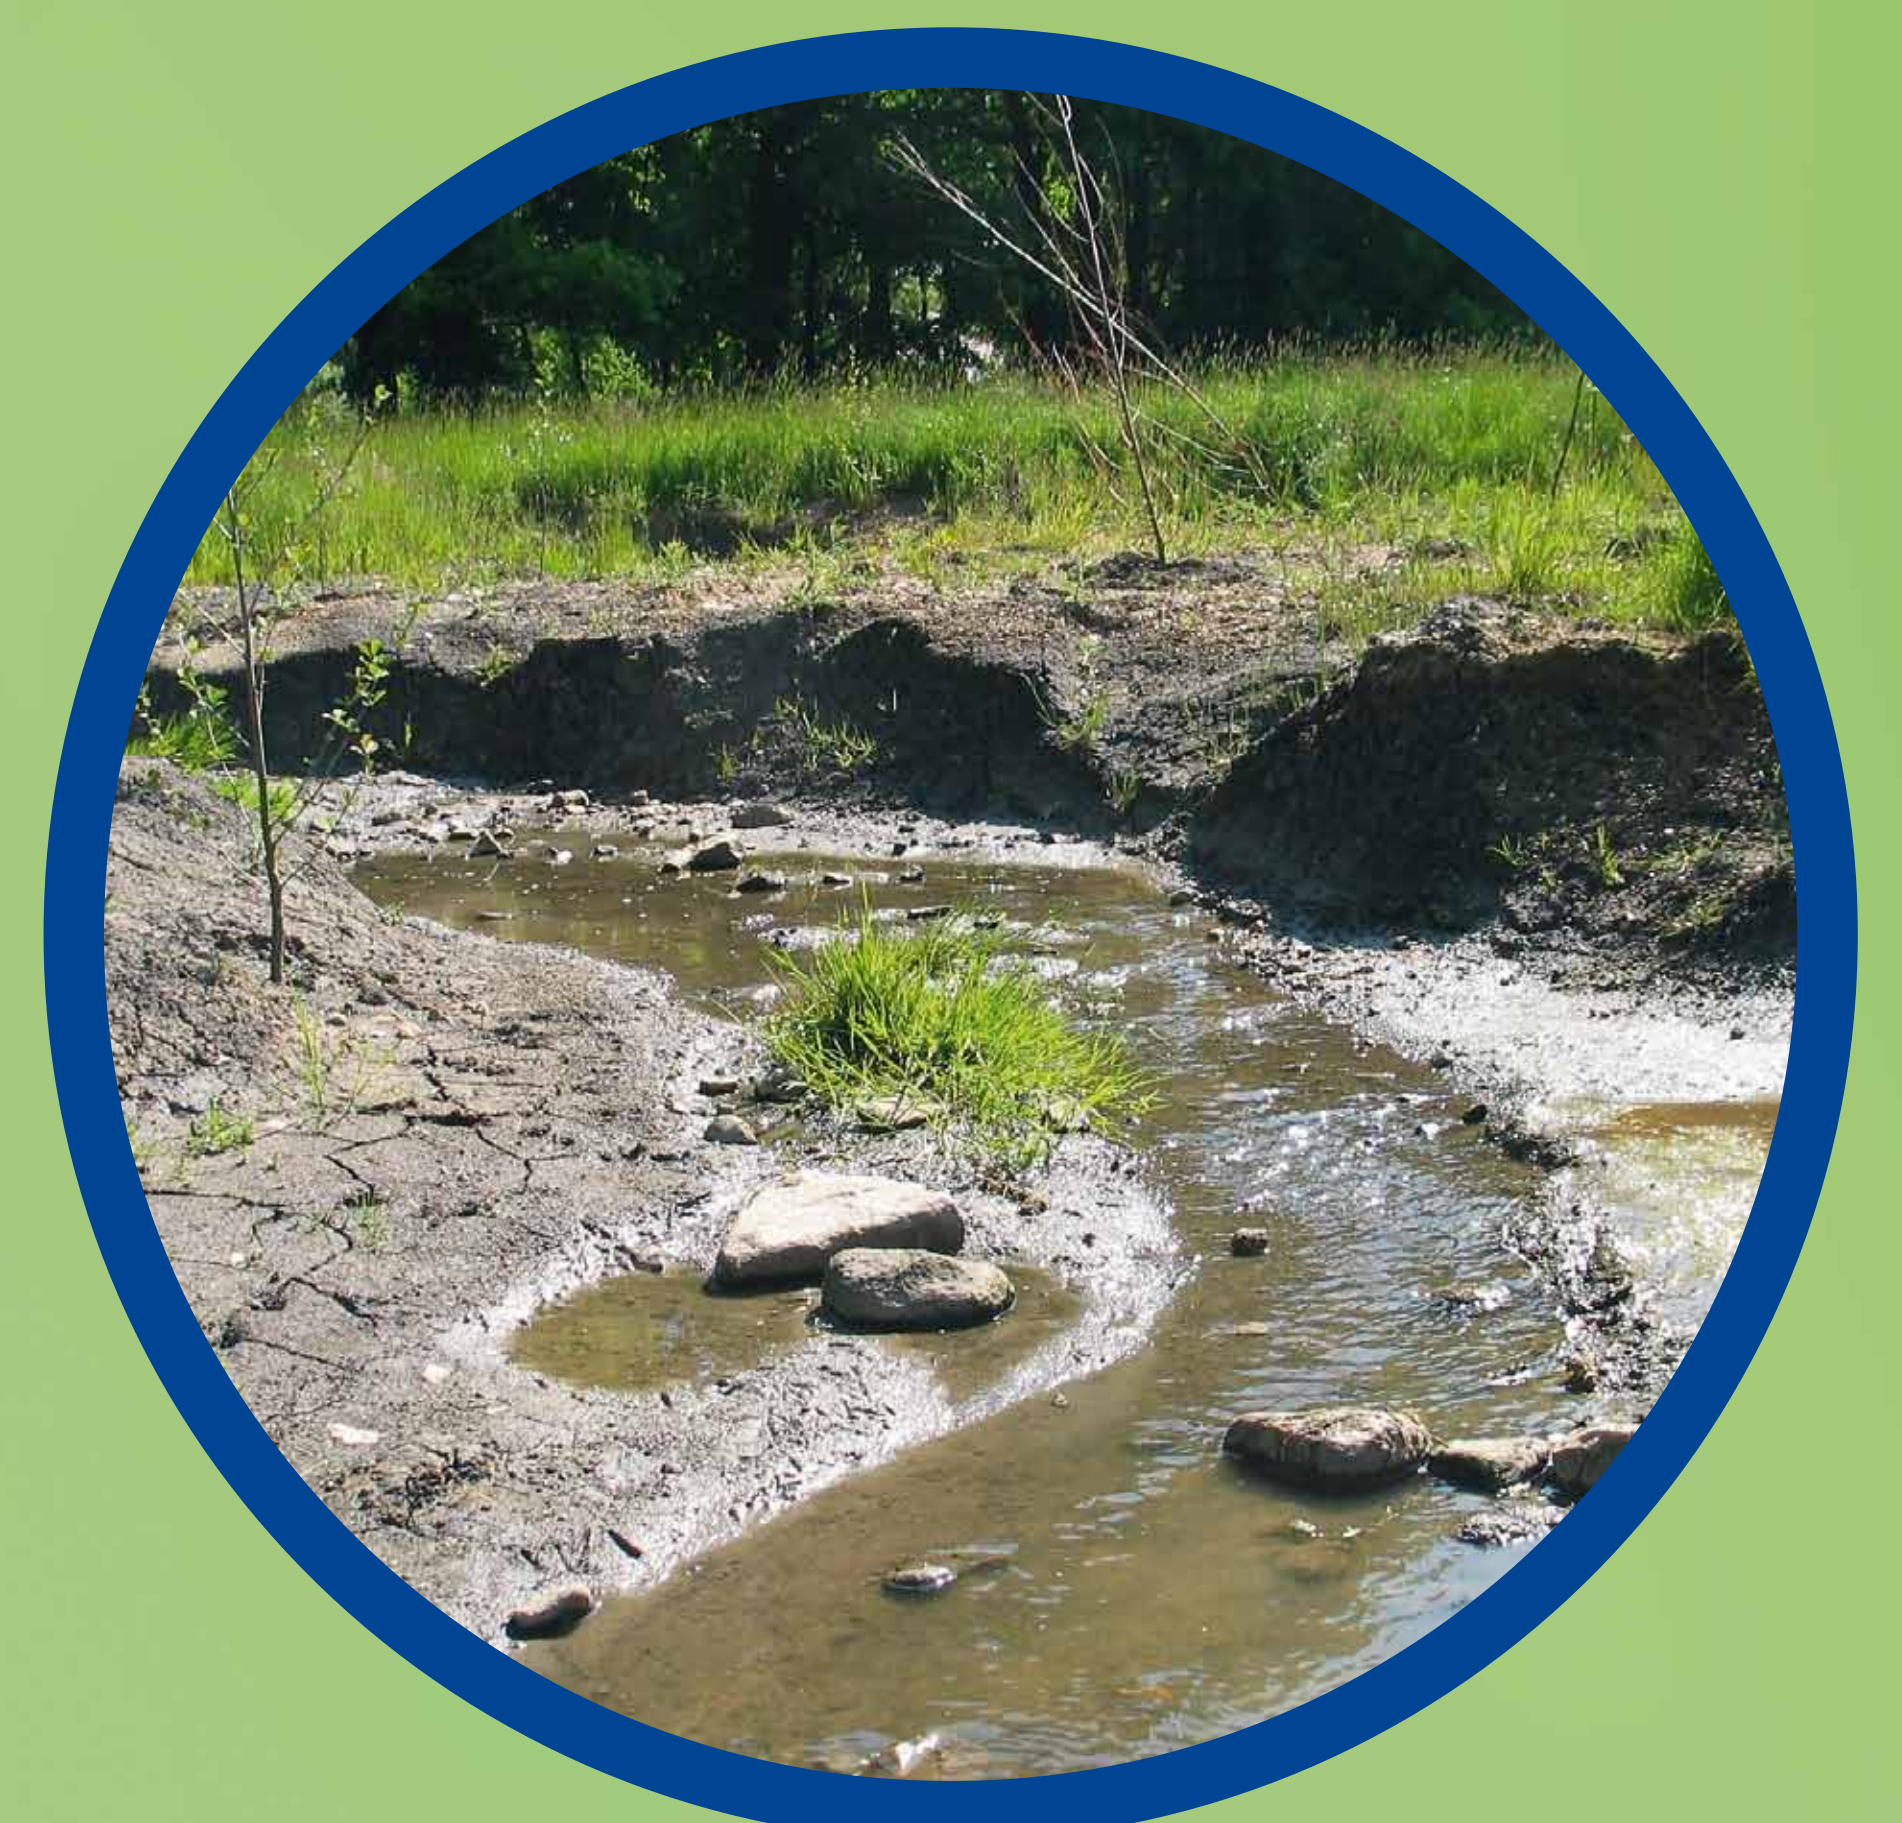
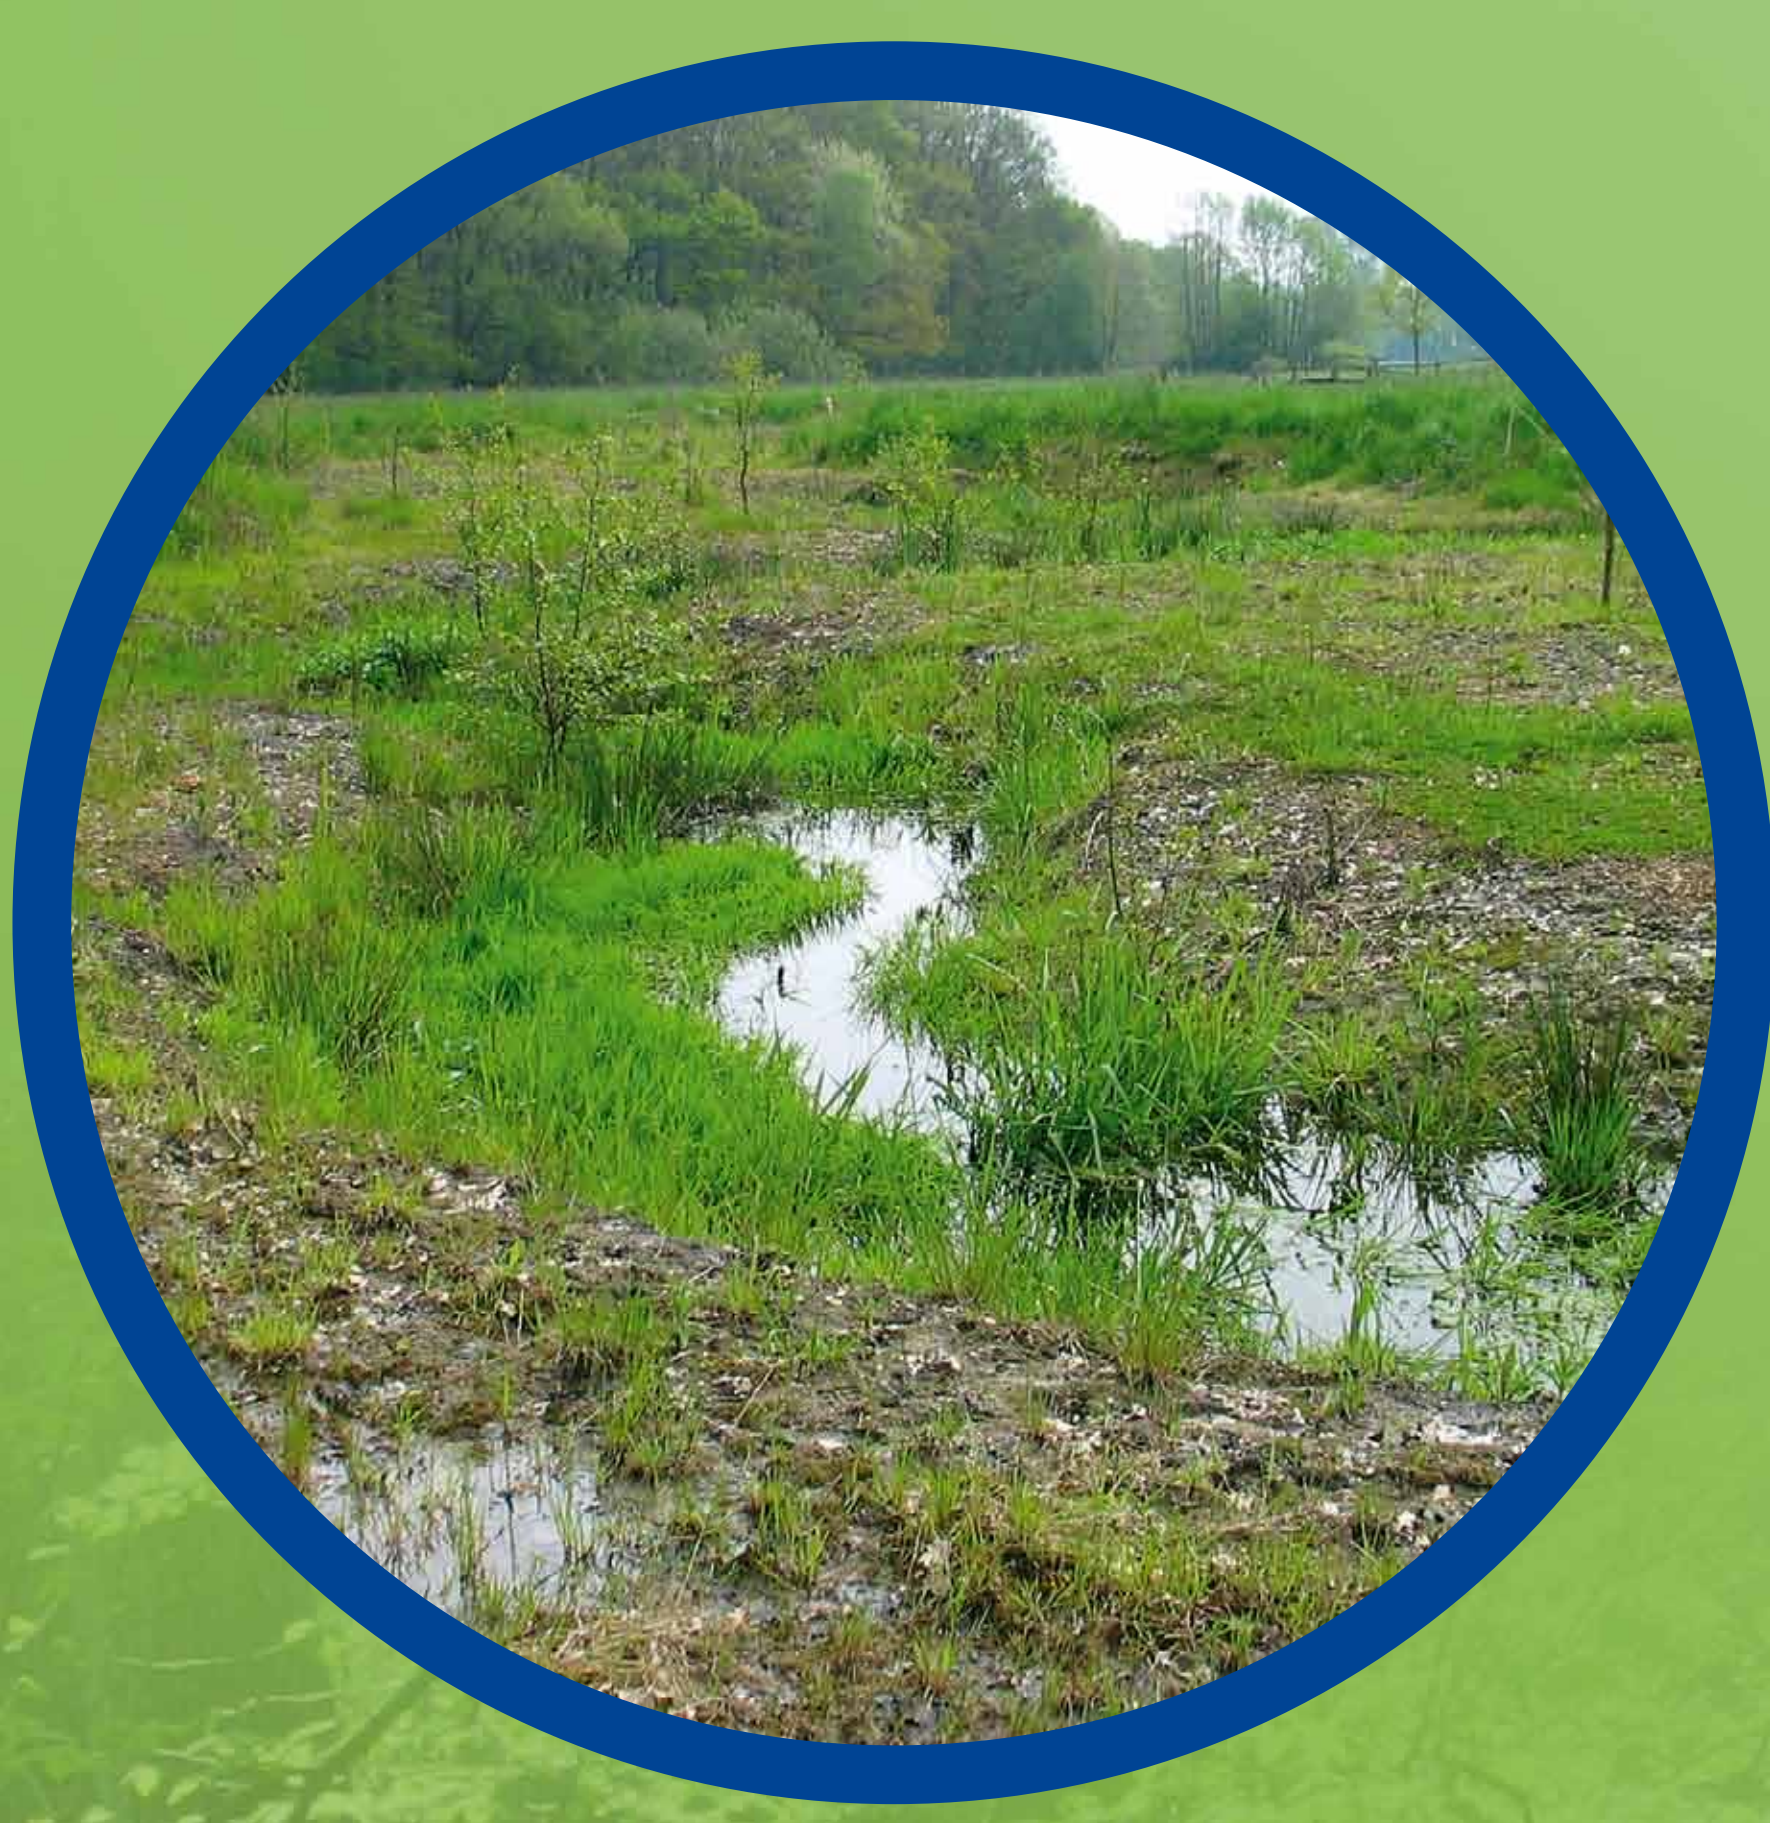
Nachdem der Bagger abgerückt ist, formt der Lehmkefluss sein Bachbett und seine Aue selbst: Auf der breit angelegten Gewässersohle haben sich Fließrinnen und unterschiedliche Strömungsmuster ausgebildet. An manchen Stellen ist es zu Uferabbrüchen gekommen, an anderen Stellen haben sich Sedimente abgelagert. Es sind Uferbereiche zu erkennen, die zeitweise unter Wasser stehen und dann wieder trocken fallen. Die Natur ist der beste Baumeister.

Der Lehmkefluss fließt heute wieder wie ein natürlicher Tieflandbach nahe an der Geländeoberfläche und bildet mit seiner neuen Aue eine Einheit. Nach stärkeren Regenfällen wird die Aue überflutet und trocknet erst nach und nach wieder ab. Der Grundwasserspiegel schwankt mit der Wassermenge im Bach.
