# Bach oder Fußweg

## – der Hambkebach in Bad Oeynhausen

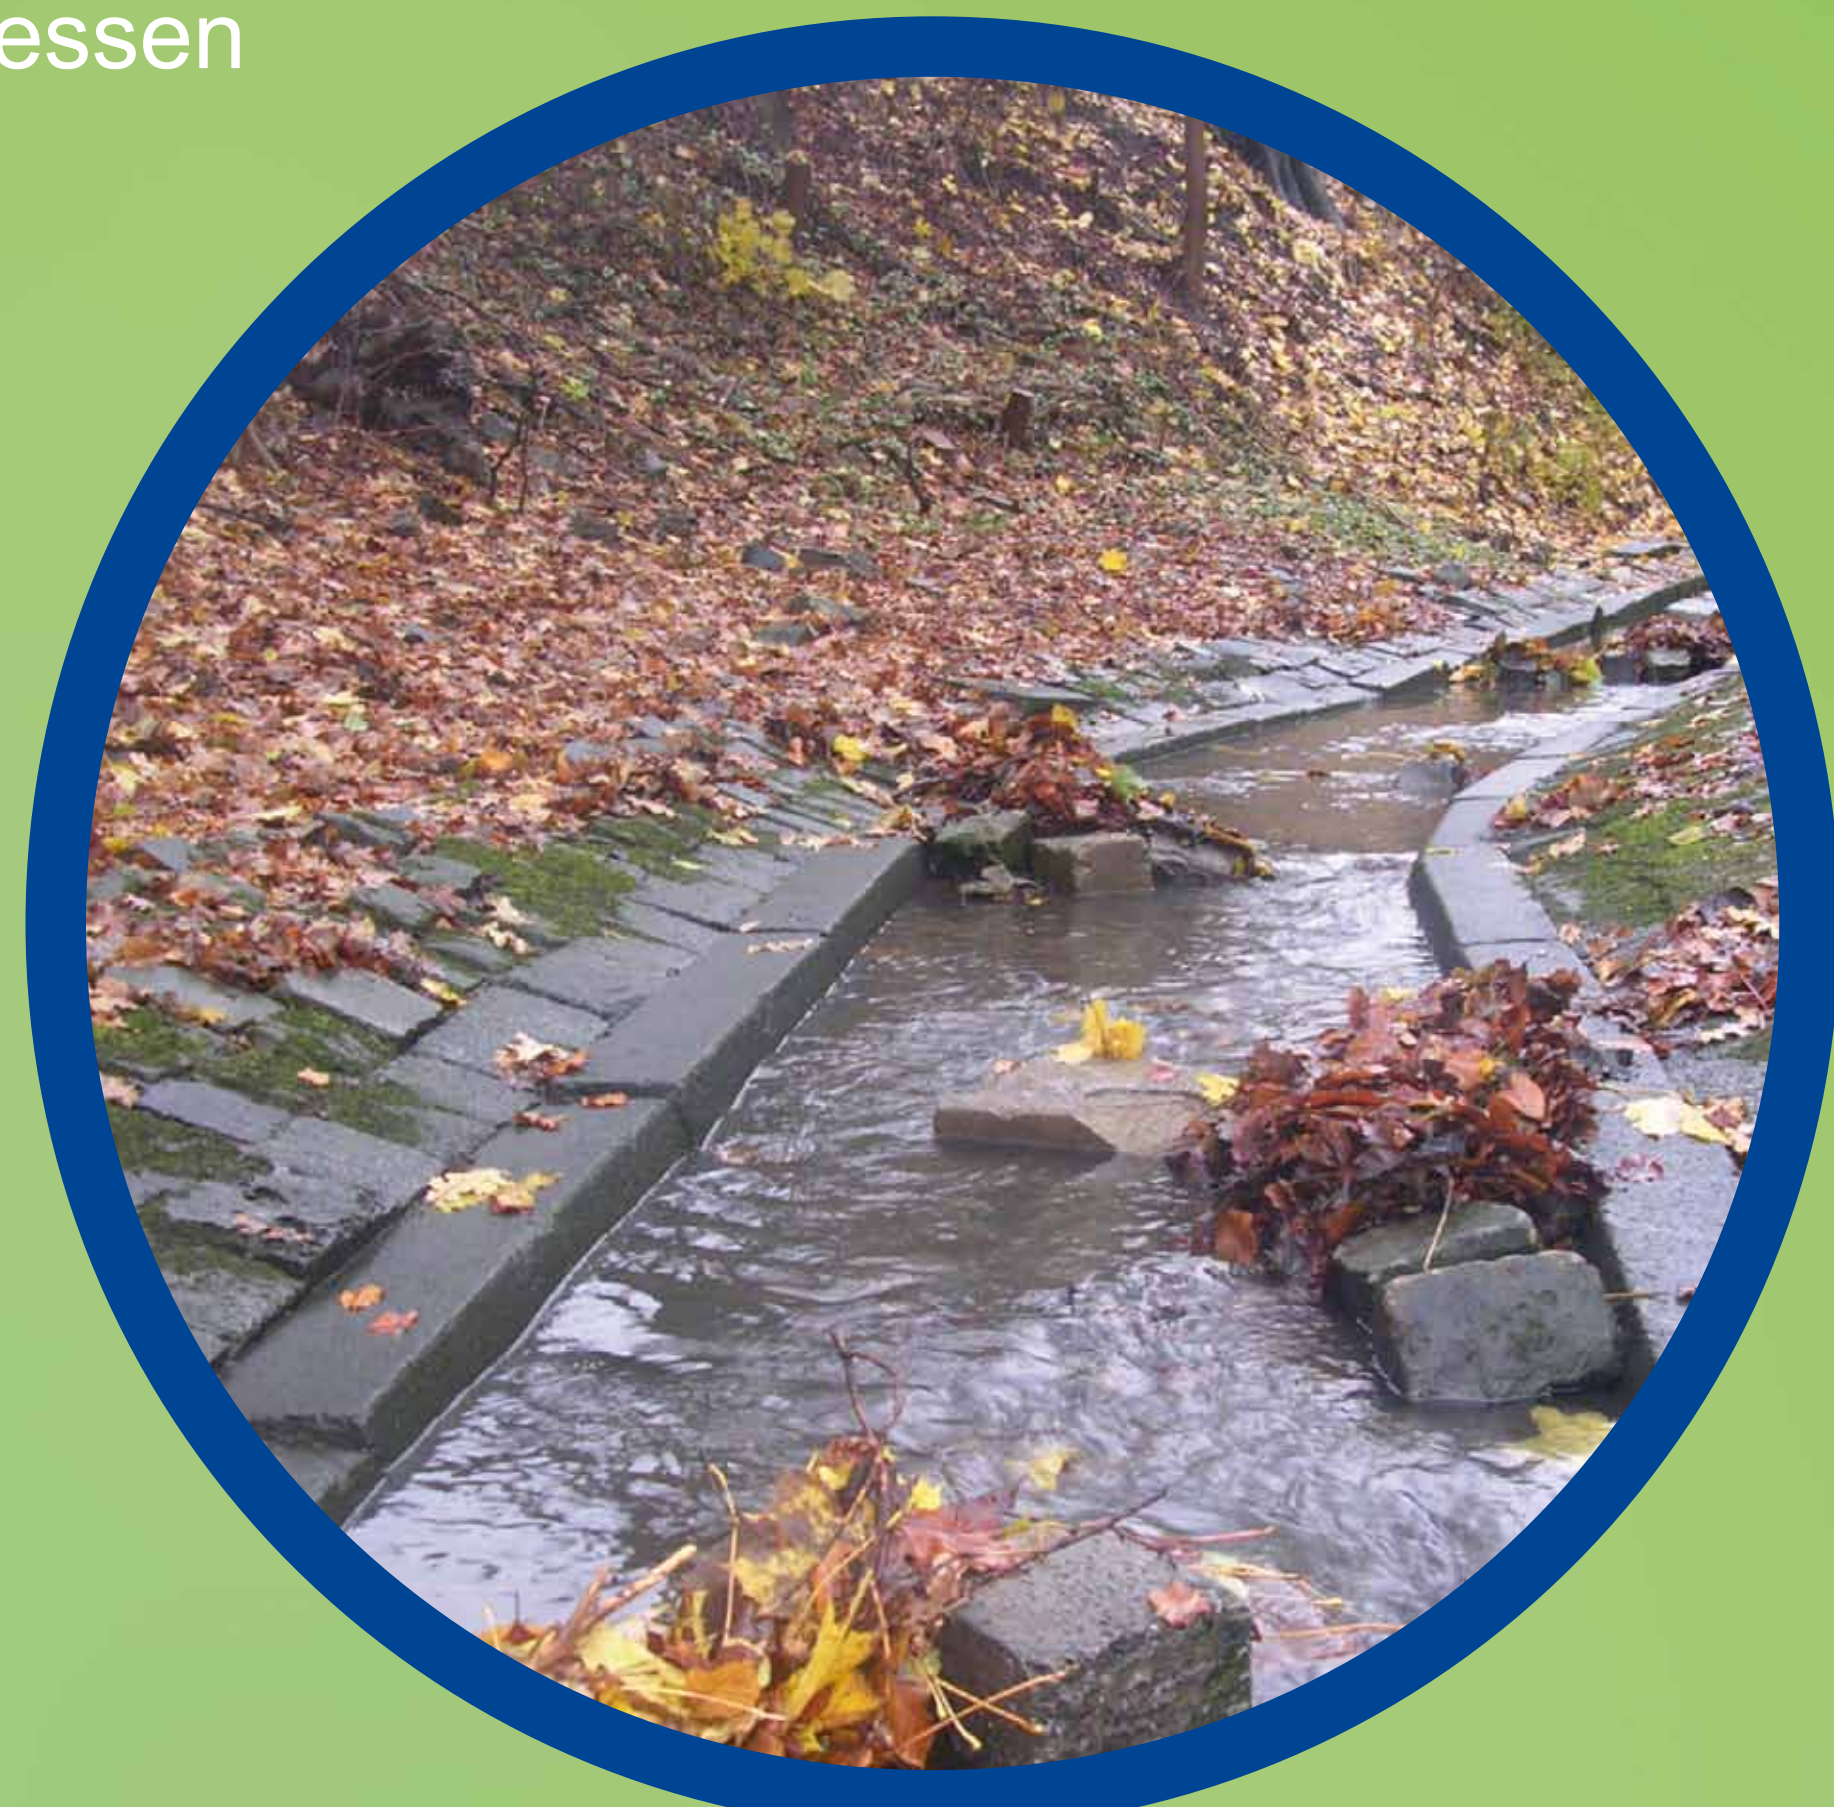
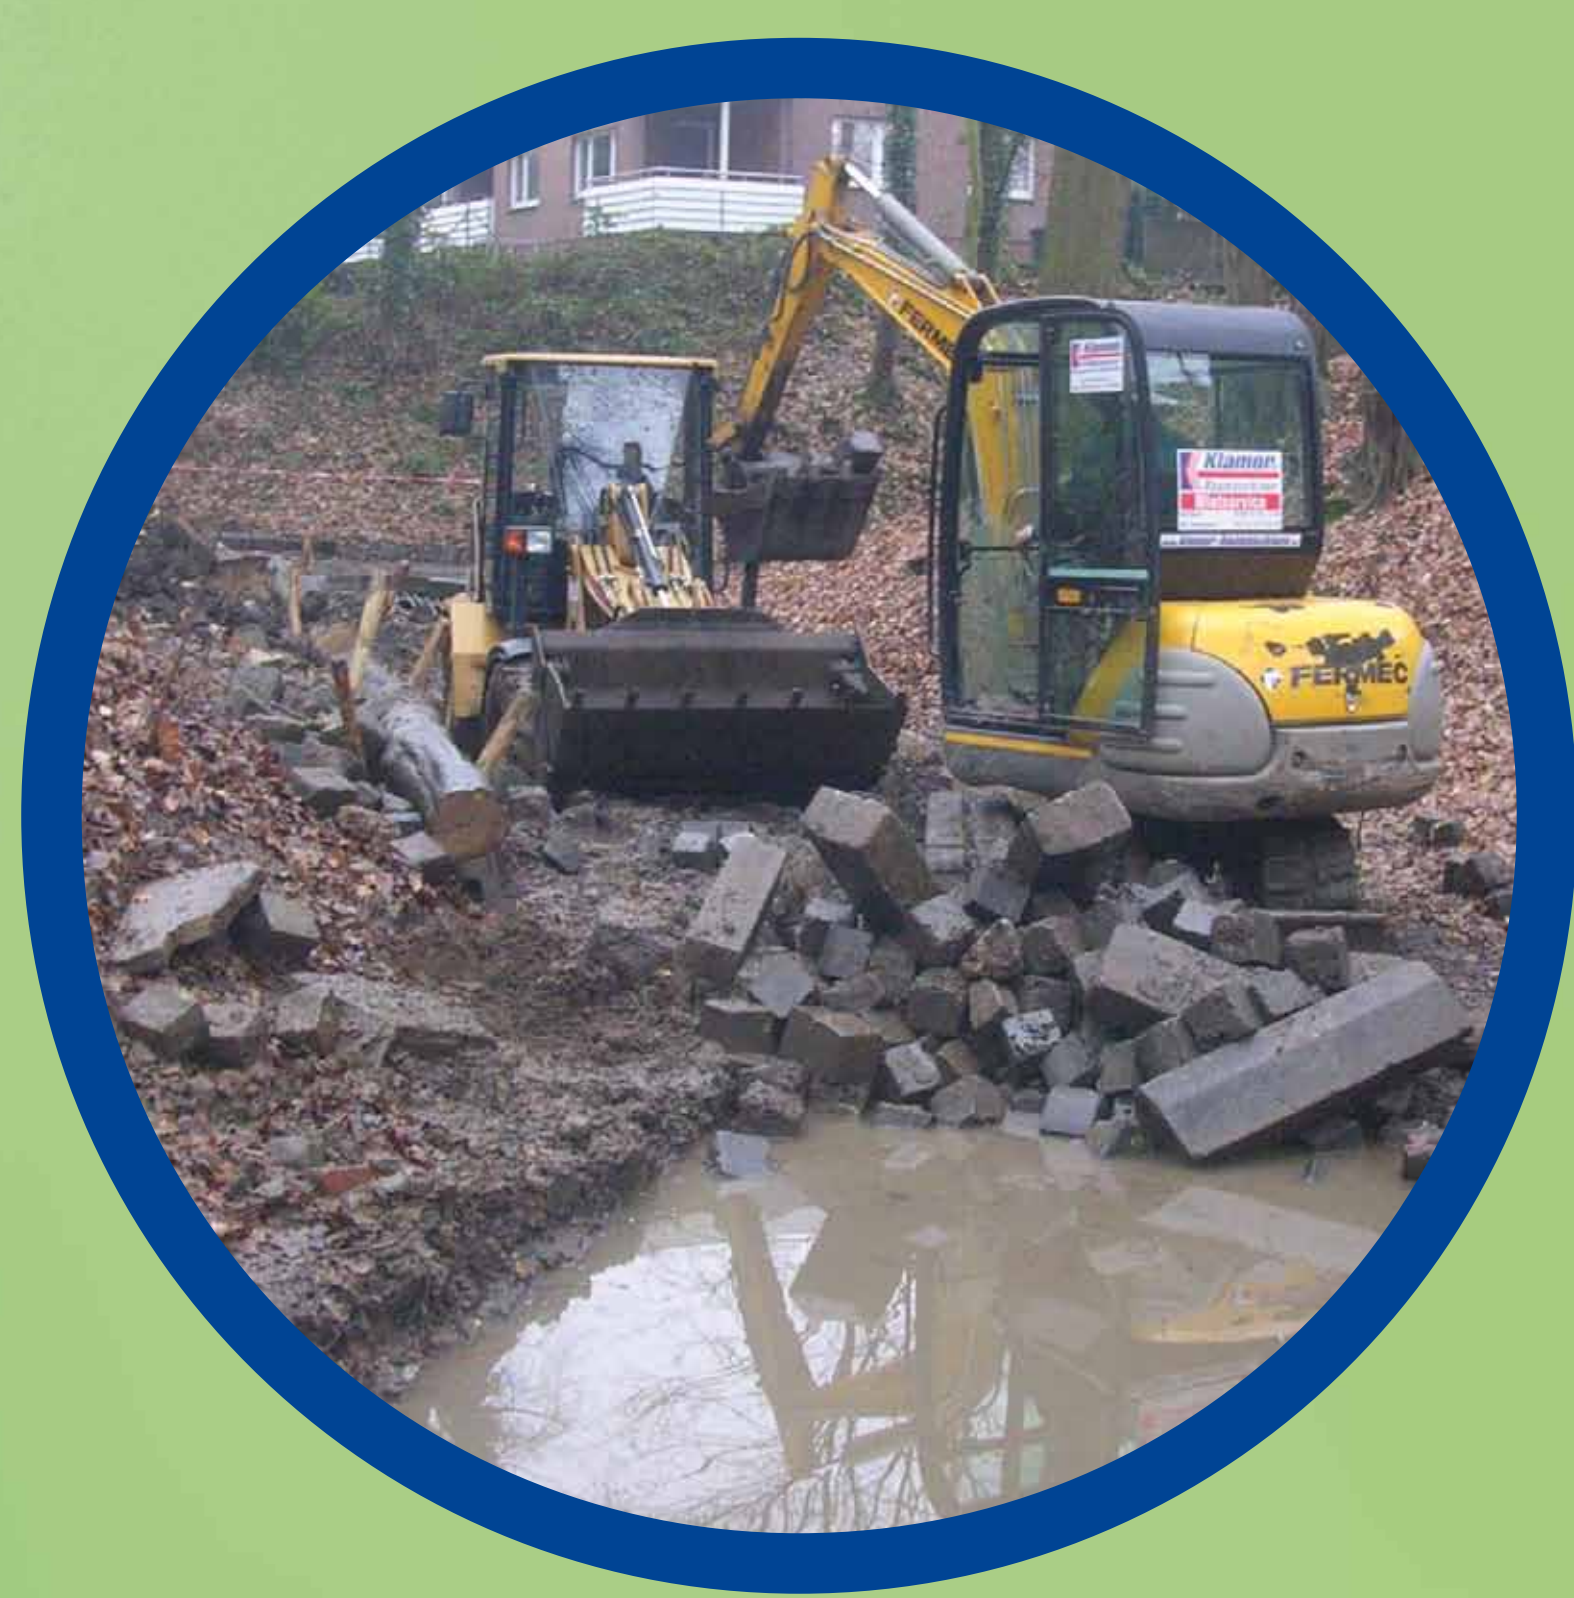
Der vollständig mit Betonsteinen ausgebaute Bach ähnelt mehr einem Fußweg als einem plätschernden Bach. Ursache dieser Sohl- und Uferbefestigung ist der Anschluss von Regenwasserkanälen, die bei starken Niederschlägen das Wasser über den Bach abführen.

Zur naturnahen Entwicklung des Gewässers mussten im ersten Schritt alle Bord-, Kanten- und Pflastersteine entfernt werden. Erst danach konnte mit der Gestaltung eines naturnahen Bachlaufes begonnen werden.

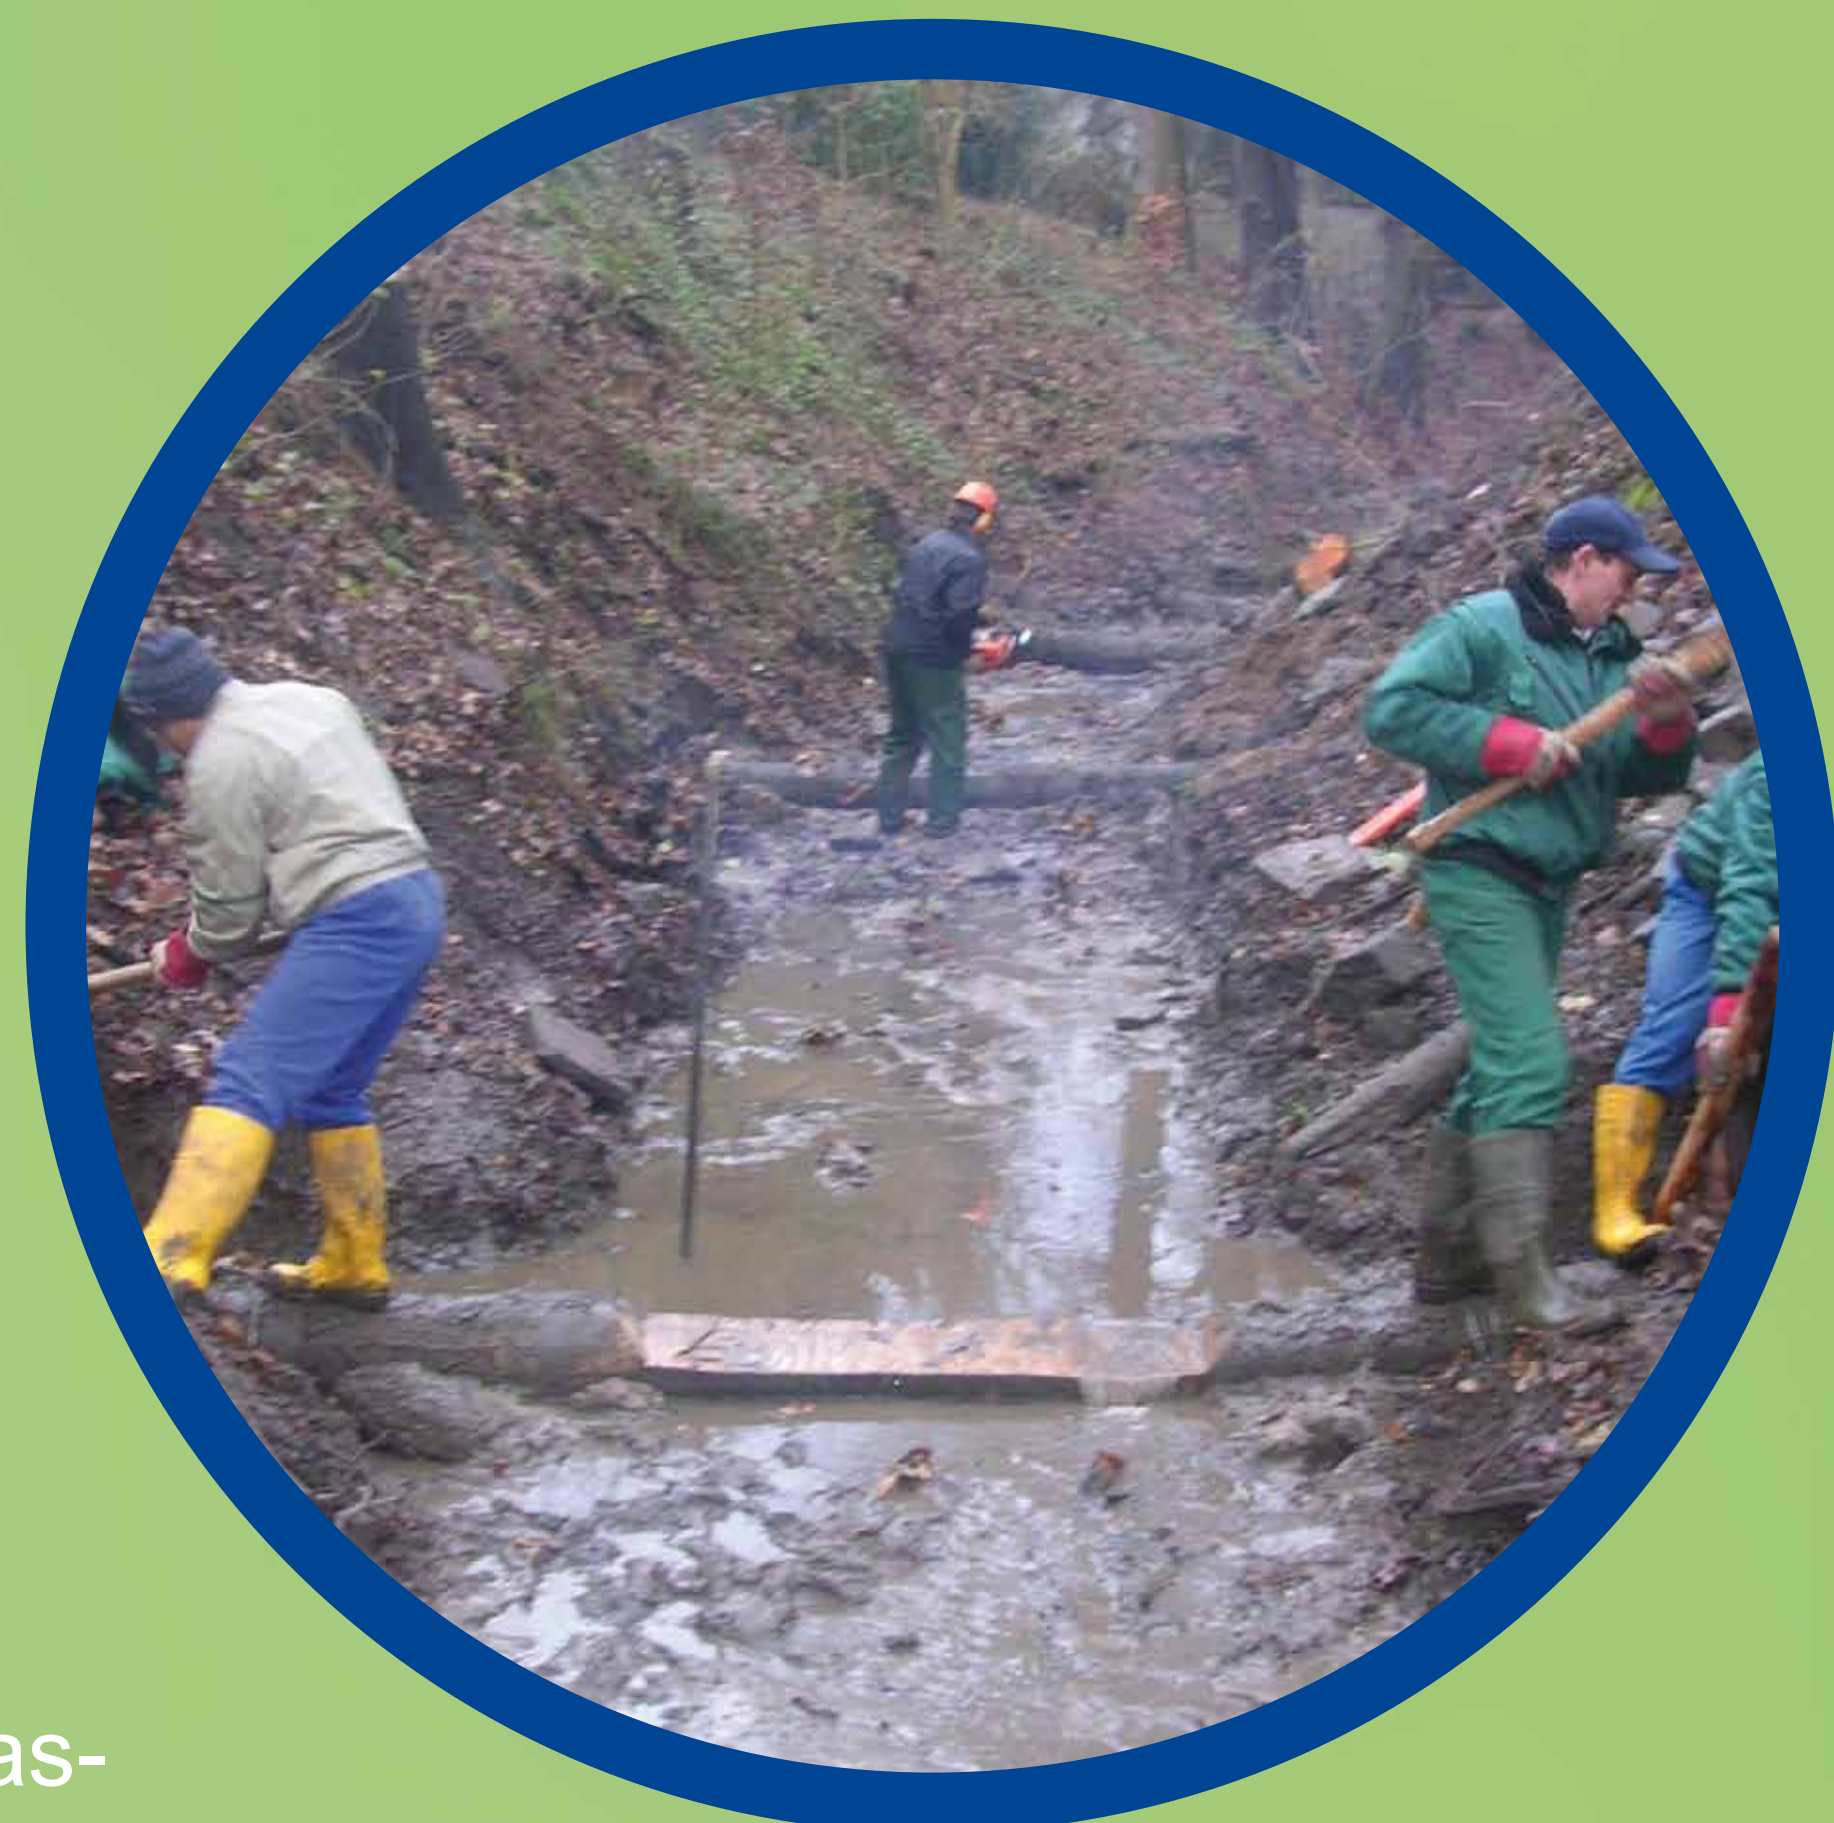
Sohlschwellen aus Stammholz mit ausgesägender Niedrigwasserrinne wurden in die Bachsohle eingebaut. Sie verhindern, dass sich der Bach in die Tiefe eingräbt.

Zwischen den Sohlschwellen wurde mit Wasserbausteinen und Schotter ein neues Bachbett geformt. Im Uferbereich gepflanzte Erlen schützen auf natürliche Weise die frei gelegten Ufer.

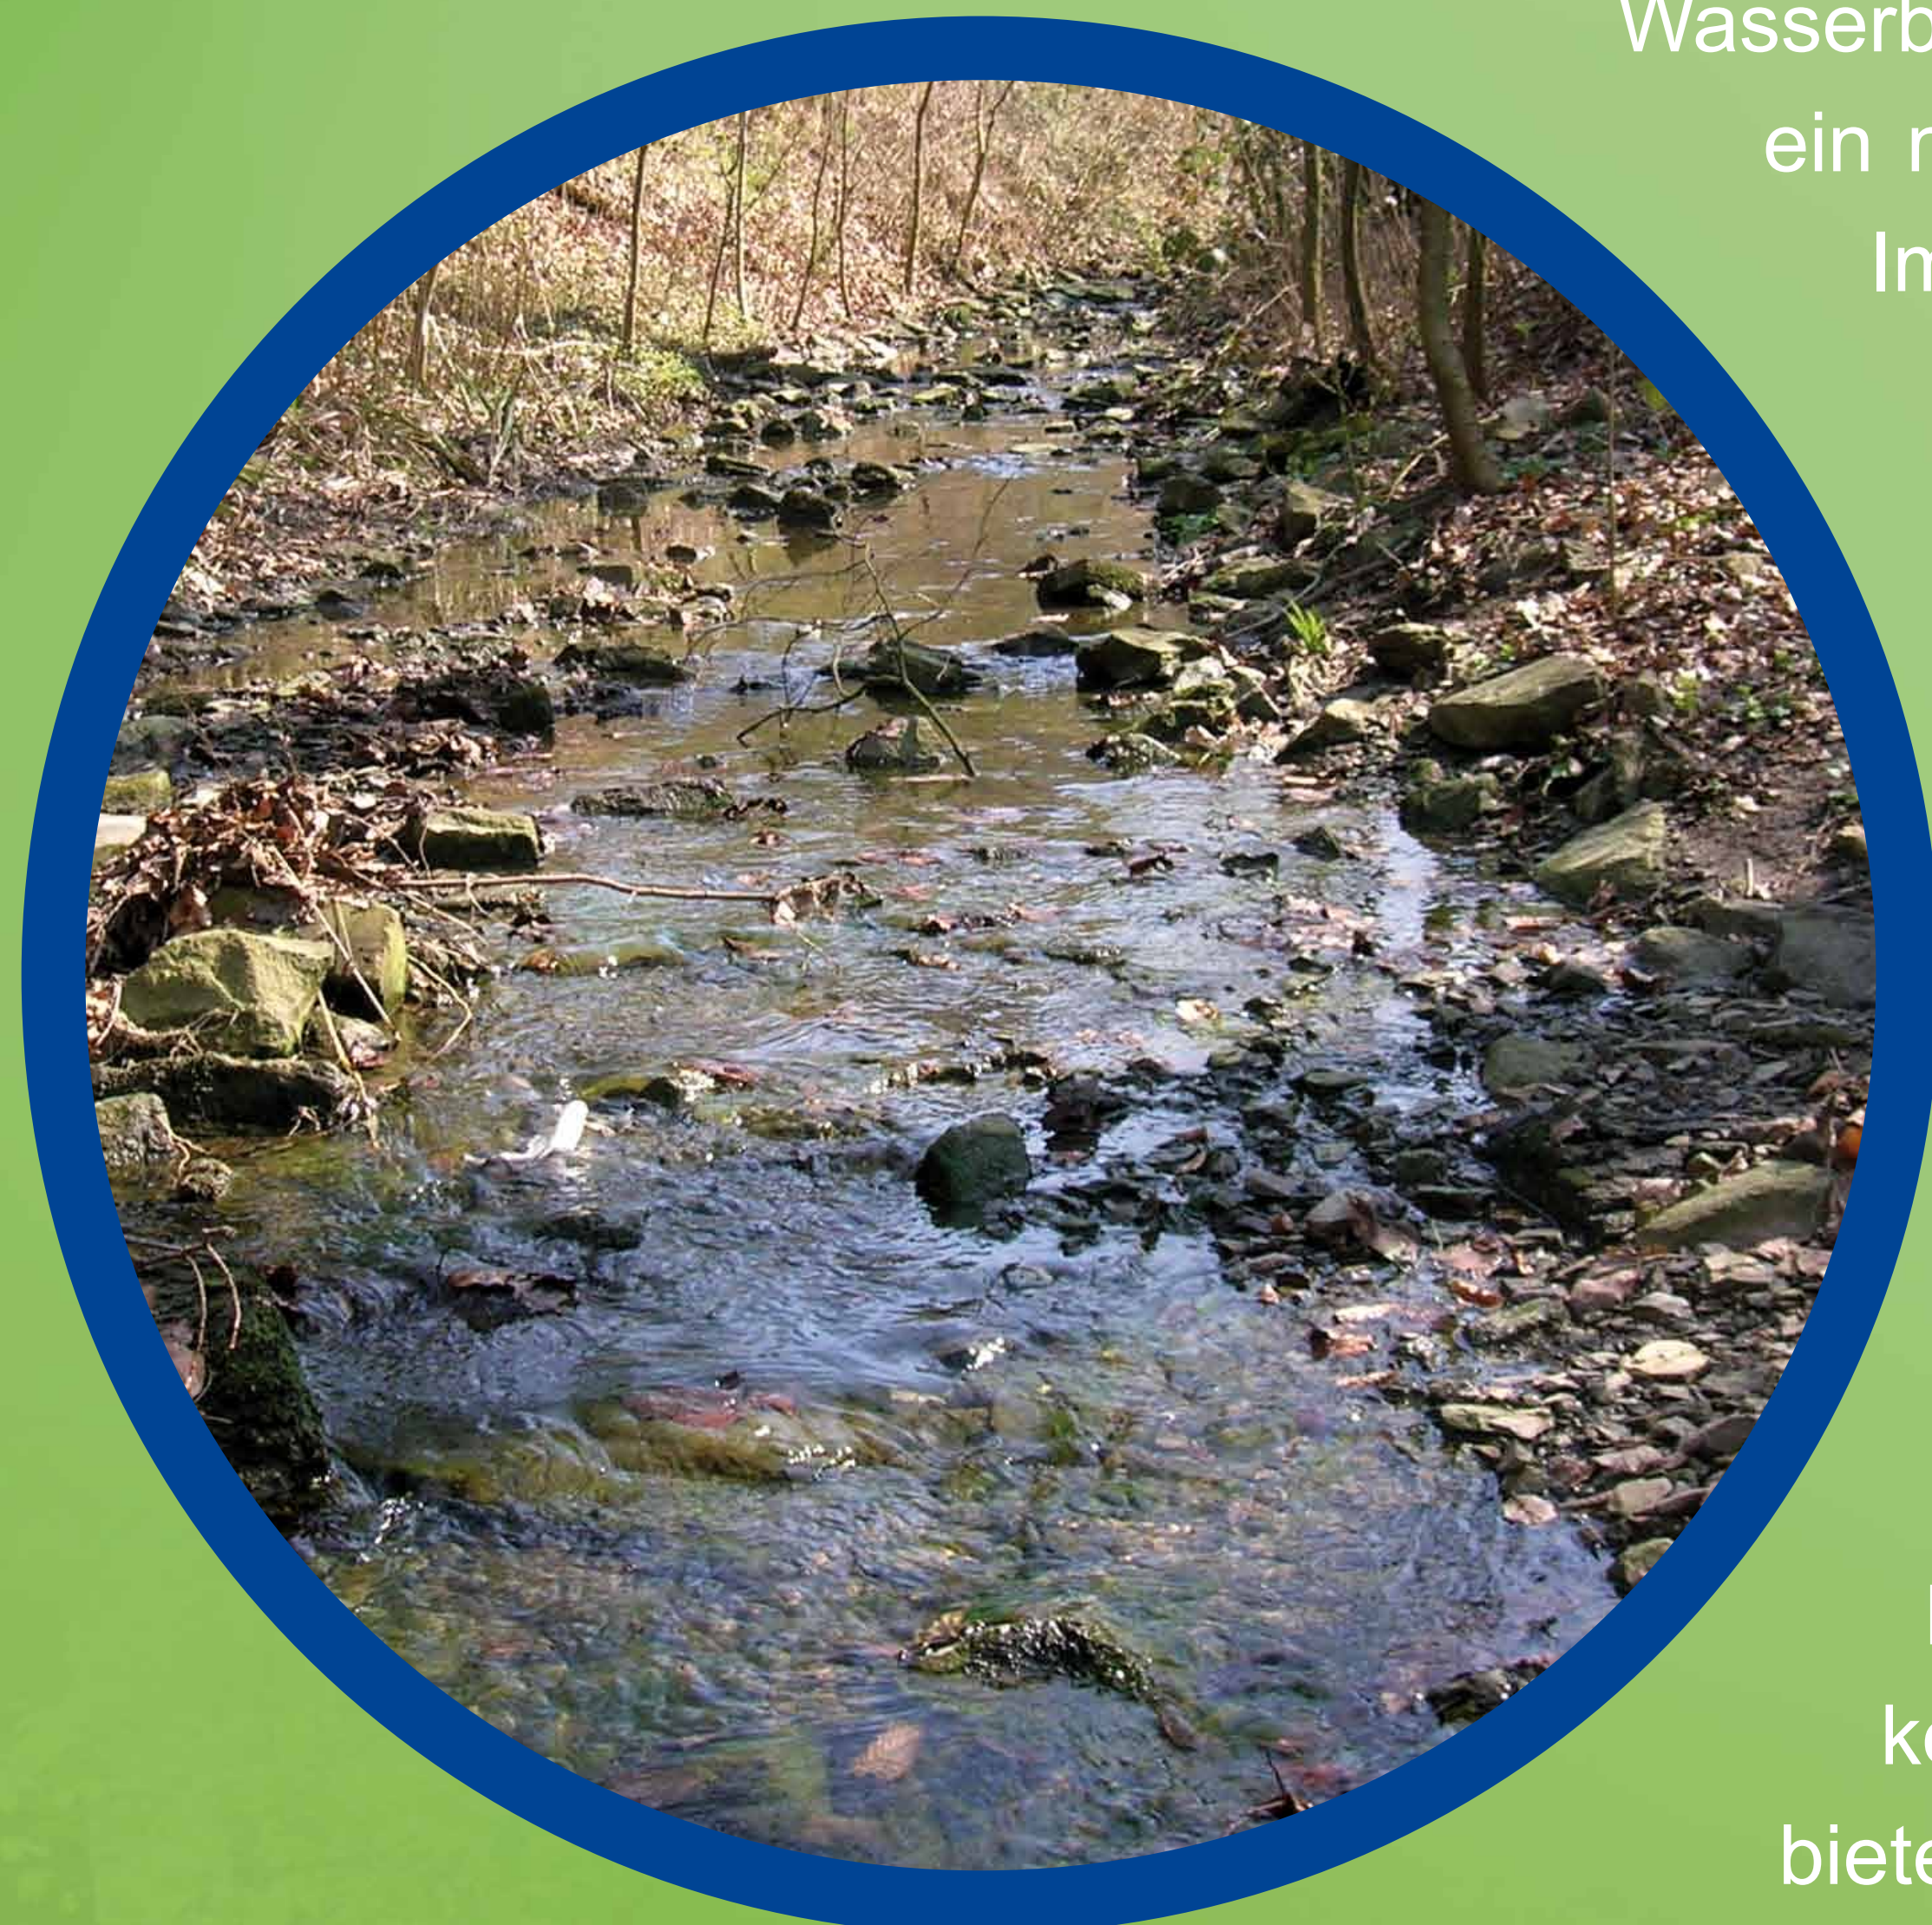
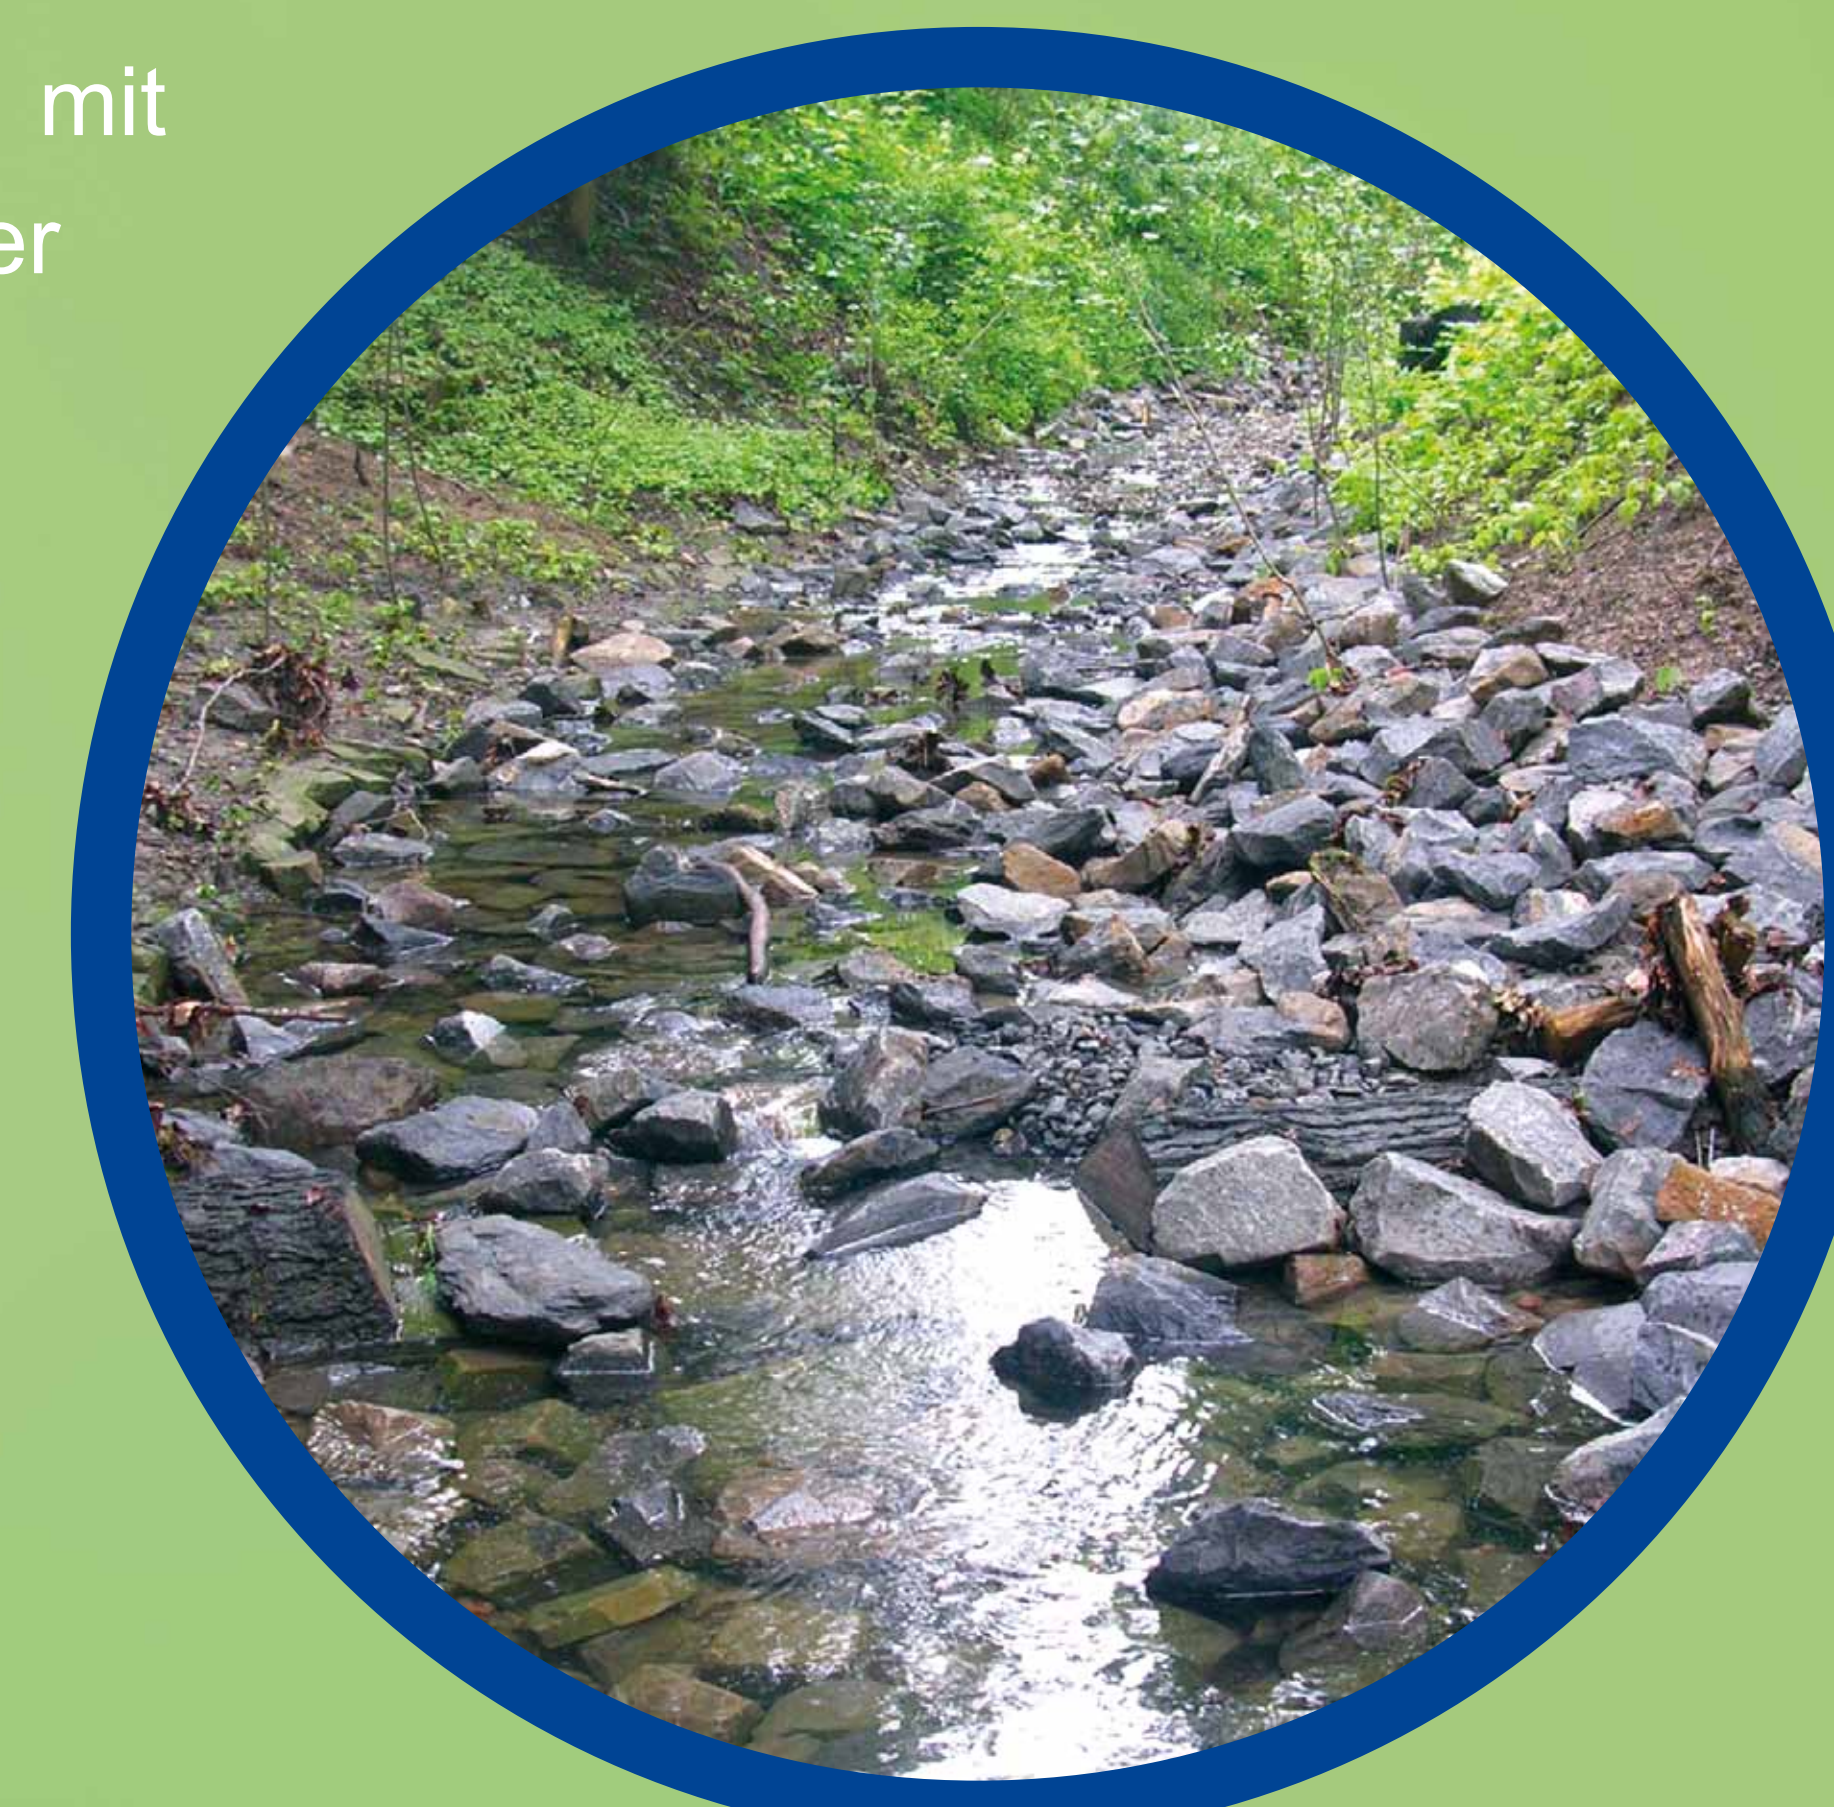
Bereits vier Jahre nach Abschluss der Maßnahme hat der Hambkebach seine Sohle mit ausreichend Feinmaterial modelliert. Heute bietet der lebendige Bach wieder zahlreichen Tier- und Pflanzenarten einen geeigneten Lebensraum.
